道路構造物の点検等について

(平成30年10月15日付け 西日本高速道路株式会社代表取締役社長宛て)

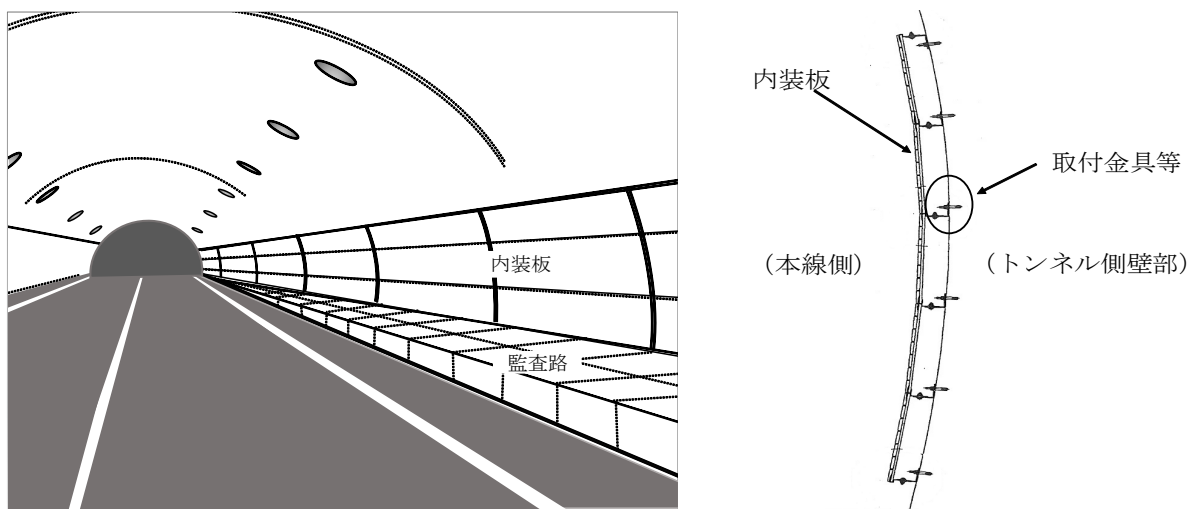
(参考図2) 内装板の概念図

点検要領によれば、点検困難箇所の点検の手法については、前記のとおり、近接目視等と同等の成果が得られるようにファイバースコープ等を用いることが示されているが、点検箇所の状況に応じたファイバースコープ等の具体的な使用方法等は示されていない。そこで、28、29両年度に詳細点検を実施したトンネルのうち、トンネル側壁部に浮かし張り内装板（以下「内装板」という。参考図2参照）が設置されている48トンネルについて、内装板を裏側から支えており表面からは見えない取付金具等（以下「取付金具等」という。）の点検困難箇所の点検方法を確認したところ、表2のとおり、48トンネル全てについて、外側から内装板の表面等を目視したり、内装板を揺すったりするなどの従来どおりの確認にとどまり、ファイバースコープ等を用いた確認を行っていなかった。このうち19トンネルについては、内装板付近から漏水等が発生している箇所があり、取付金具等に悪影響を及ぼしている可能性があると思料された。

ア 貴会社本社において、点検困難箇所に係る点検においてファイバースコープ等が使用されるよう、具体的な使用方法等をマニュアル等に定めるなどして、支社及び高速道路事務所に周知すること（会計検査院法第34条の規定により是正改善の処置を求めるもの）
