(1) 工事の設計が適切でなかったなどのもの

根固工の設計が適切でなかったなどのもの

(11件 不当と認める国庫補助金 150,036,104円)

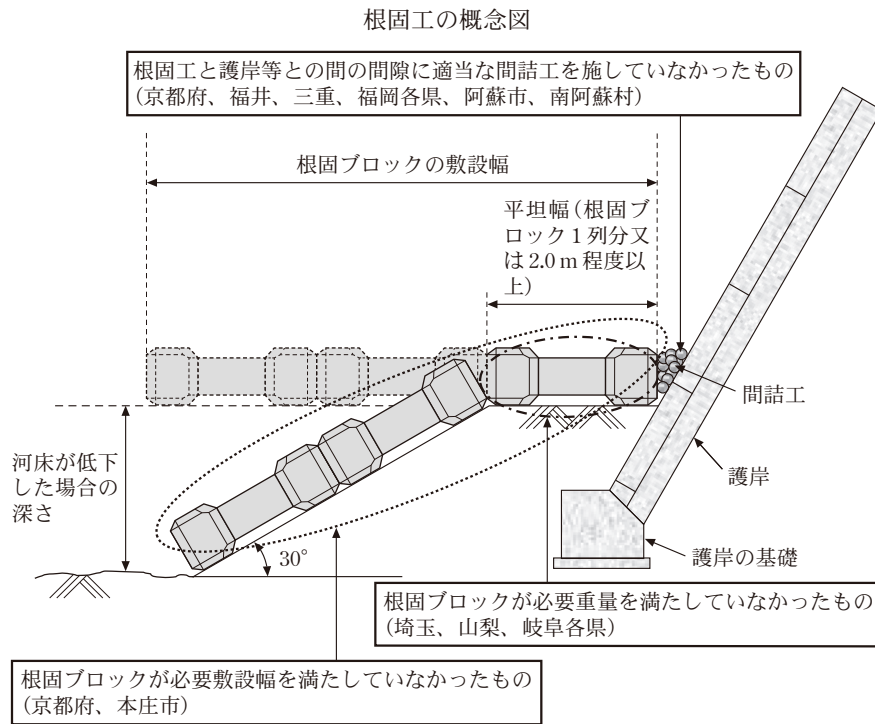
(参考図)

このため、本件根固工は、敷設された根固ブロックが必要重量や必要敷設幅を満たしていなかったことや、適当な間詰工を施していなかったことから、河床の洗掘が進行すると護岸等に損傷が生ずるおそれがある状況となっていた(参考図参照)。

(注) 根固工は、護岸の基礎を保護するために、根固ブロックを護岸の前面に敷設するものである。
