擁壁の設計が適切でなかったもの (2件 不当と認める国庫補助金 31,697,162円)

これらの交付金事業は、急傾斜地で発生する崩壊土砂から人家等を保全するために、2県が三戸郡田子町大字田子地内及びいわき市仁井田町寺前地内において、擁壁工、落石防護柵工等を実施したものである。

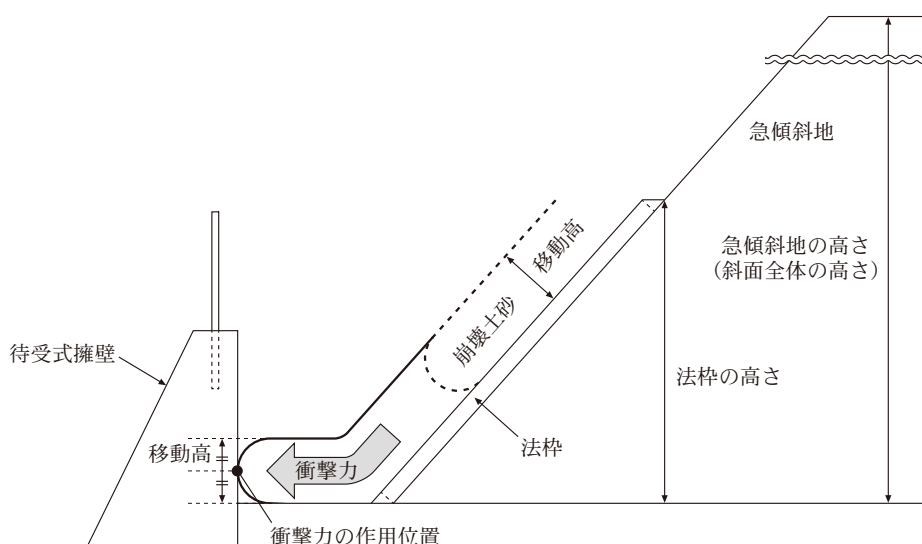
(参考図1)

指針等によれば、待受式擁壁の設計に当たっては、待受式擁壁に作用する力を考慮して、滑動、転倒等に対する安定性の検討を行い、所定の安全率を確保するなどしなければならないとされており、待受式擁壁に作用する力は、自重、裏込め土圧等の通常の荷重に加えて、崩壊土砂による衝撃力(以下「衝撃力」という。)等を考慮することとされている。このうち、衝撃力については、崩壊土砂の先頭部が擁壁に作用するものとして、急傾斜地の高さ、崩壊土砂の移動時における高さ(以下「移動高」という。)などを基にするなどして算定することとされ、急傾斜地の高さは斜面全体の高さとするなどされている。また、衝撃力が擁壁に作用する位置は、擁壁背面の裏込め土の地表面の高さに移動高の2分の1を加えた高さとしており、衝撃力の作用位置の高さが高いほど擁壁を転倒させようとする力は大きくなる(参考図1参照)。

しかし、青森県は、待受式擁壁の設計に当たり、衝撃力の算定において、急傾斜地の高さについて、誤って斜面全体の高さから擁壁背後の斜面に設置された法枠の高さを控除した高さとするともに、滑動及び転倒に対する安定計算の際に、衝撃力の算定では移動高を1.0mと設定していたのに、誤って0.5mとするなどしていたため、衝撃力作用時において待受式擁壁に作用する力を過小に算定していた。また、福島県は、待受式擁壁の設計に当たり、抵抗力の算定において、付着力に乗ずる擁壁底面の幅については有効載荷幅を用いる必要があるのに、擁壁底面幅をそのまま用いるなどしていたため過大に算定するとともに、図面作成の際に、誤って擁壁背面の裏込め土の高さを、転倒に対する安定計算の設定条件の高さより高く図示していて、これにより施工していたことから、衝撃力の作用位置が安定計算における位置より高くなっているなどしていた。

待受式擁壁の概念図

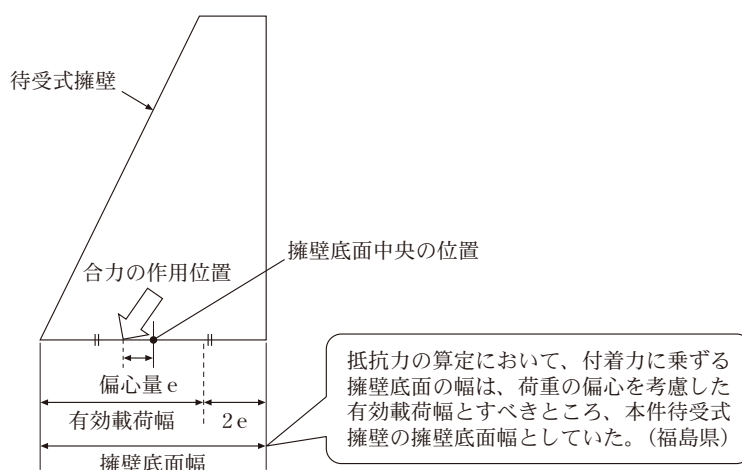
(参考図2)

また、指針等によれば、滑動に対する安定性の検討に用いる滑動に対する抵抗力(以下「抵抗力」という。)は、擁壁底面と地盤との間の付着力に荷重の偏心を考慮した擁壁底面の有効載荷幅を乗ずるなどして算出することとされている(参考図2参照)。

同県は、本件待受式擁壁の滑動に対する安定計算に当たり、高さ3.0mの待受式擁壁(延長18.7m)における抵抗力について、付着力に擁壁底面幅ではなく荷重の偏心を考慮した擁壁底面の有効載荷幅を乗ずるなどして

算定する必要があったのに、擁壁底面幅である2.50mを乗ずるなどして算定していた(参考図2参照)。また、本件待受式擁壁の転倒に対する安定計算に当たり、衝撃力の作用位置については、移動高を1.0mと設定して、裏込め土の地表面の高さ0.6mに移動高1.0mの2分の1である0.5mを加えて、擁壁底面から1.1mの位置としていたが、図面作成の際に、誤って擁壁底面から1.1mの高さまでを裏込め土とすることとして、これにより施工していたことから、実際の衝撃力の作用位置は擁壁底面から1.6mの位置となっていた。

有効載荷幅の概念図

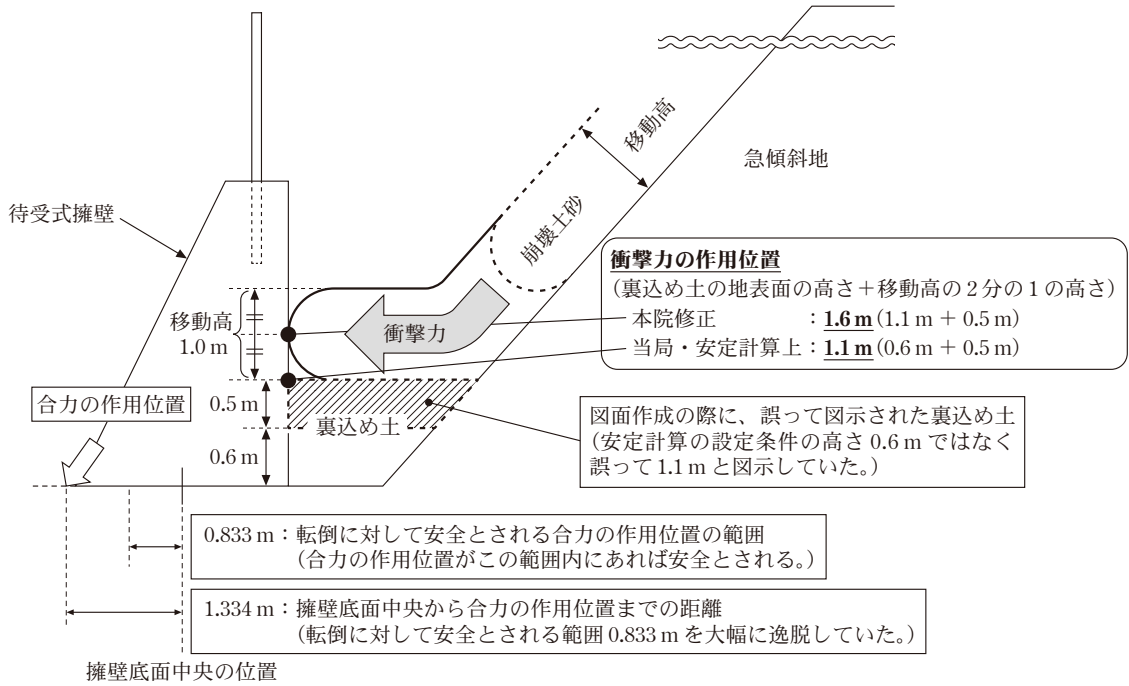
(参考図3)

そこで、高さ3.0mの待受式擁壁について、現地の状況を踏まえて、指針等に基づき改めて安定計算を行ったところ、衝撃力作用時において、滑動に対する安定については安全率が0.513となり許容値である1.000を大幅に下回り、転倒に対する安定については合力の作用位置が擁壁底面(幅2.50m)中央の位置より擁壁前面側に1.334mの位置となり転倒に対して安全であるとされる範囲0.833mを大幅に逸脱していた(参考図3参照)。

適切な安定計算による待受式擁壁の概念図(高さ3.0mの待受式擁壁)
