集水<sup>ます</sup>柵の設計が適切でなかったもの (2件 不当と認める国庫補助金 12,385,715円)

部局等	補助事業者等 (事業主体)	補助事業等	年 度	事業費 (国庫補助対象 事業費) 千円	左に対する国庫補助金等交付額 千円	不当と認める事業費 (国庫補助対象 事業費) 千円	不当と認める国庫補助金等相当額 千円
(242) 岩手県	一関市	防災・安全交付金 (下水道)	3	25,993 (24,000)	12,000	7,385 (6,819)	3,409
(243) 滋賀県	蒲生郡日野町	社会資本整備総合交付金 (下水道)	元、2	78,524 (77,785)	38,892	18,137 (17,951)	8,975
(242) (243) の計				104,517 (101,785)	50,892	25,523 (24,771)	12,385

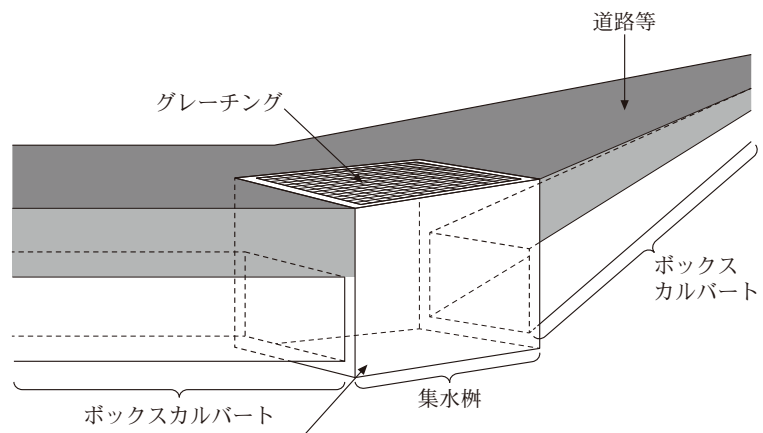
集水枳の概念図

しかし、一関市は、集水榦4基のうち3基について、車両等が通行することが想定される路肩等に設置するため、自動車荷重の影響を考慮した標準図を選定すべきであったのに、誤って自動車荷重の影響を考慮しない場合に適用する標準図を選定していた。

また、日野町は、集水榦8基のうち5基(鉄筋コンクリート造2基、無筋コンクリート造3基)について、車両等が通行する道路等に設置するため、自動車荷重等の影響を考慮した応力計算を行うべきであったのに、誤ってこれを行っていなかった。さらに、上記とは別の鉄筋コンクリート造の集水榦2基の側壁及び底版に配置する鉄筋について、設計計算書とは異なった配置間隔により配筋図を作成していた。

集水枳は車両等が通行する道路等に設置されていたのに、自動車荷重等の影響が考慮されていなかった。
