## 道路構造物の点検等について

(平成30年10月15日付け 東日本高速道路株式会社代表取締役社長宛て)

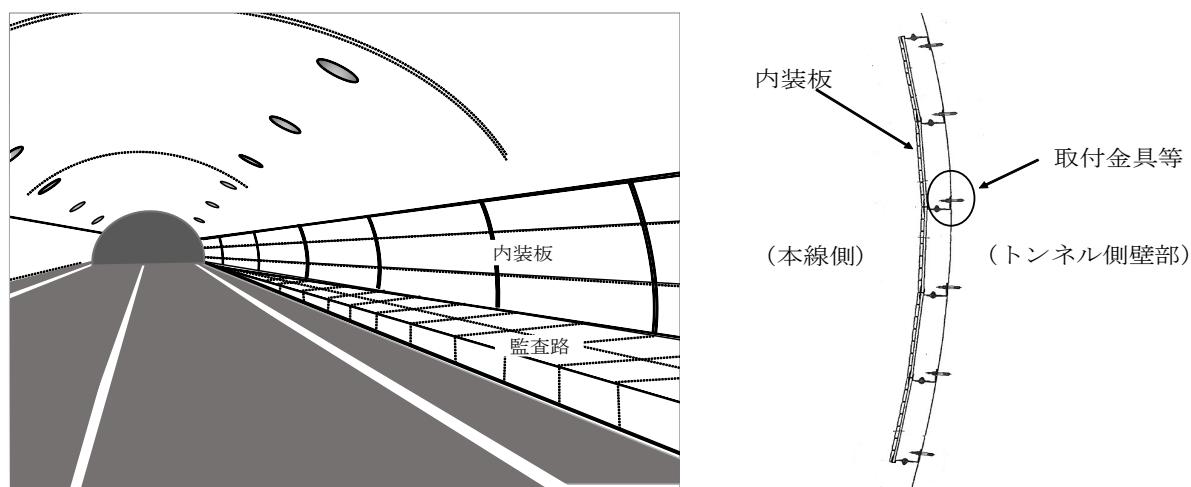
(参考図2) 内装板の概念図

点検要領によれば、点検困難箇所の点検の手法については、前記のとおり、近接目視等と同等の成果が得られるようにファイバースコープ等を用いることが示されているが、点検箇所の状況に応じたファイバースコープ等の具体的な使用方法等は示されていない。そこで、28、29両年度に詳細点検を実施したトンネルのうち、トンネル側壁部に浮かし張り内装板（以下「内装板」という。参考図2参照）が設置されている31トンネルについて、内装板を裏側から支えており表面からは見えない取付金具等（以下「取付金具等」という。）の点検困難箇所の点検方法を確認したところ、表2のとおり、31トンネル全てについて、外側から内装板の表面等を目視したり、内装板を揺すったりするなどの従来どおりの確認にとどまり、ファイバースコープ等を用いた確認を行っていなかった。このうち4トンネルについては、内装板付近から漏水等が発生している箇所があり、取付金具等に悪影響を及ぼしている可能性があると思料された。

- ア 貴会社本社において、点検困難箇所に係る点検においてファイバースコープ等が使用されるよう、具体的な使用方法等をマニュアル等に定めるなどして、支社及び管理事務所に周知すること（会計検査院法第34条の規定により是正改善の処置を求めるもの）
- イ 貴会社本社において、支社及び管理事務所に対して指示するなどして、現在、システムに記録されていない変状状況写真や補修写真について、エンジニアリング会社が詳細点検時に撮影するなどした写真をシステムに記録させること（同法第34条の規定により是正の処置を要求するもの）
- ウ 貴会社本社において、点検要領等を改訂するなどして変状状況写真や補修写真の全てを適切にシステムに記録させることとし、さらに、エンジニアリング会社によるシステムへの記録に関する履行確認を確実に行うよう支社及び管理事務所に周知徹底を図ること（同法第34条の規定により是正改善の処置を求めるもの）
- エ 貴会社本社において、「AA」と判定されている変状箇所について、定期的に変状の内容、補修等の対策に係る進捗状況等を支社から報告させるなどしてその状況を的確に把握するとともに、支社及び管理事務所に対して指示するなどして、点検結果を維持管理計画に適切に反映させるなど補修等の対策を的確かつ速やかに実施できる体制を整備すること（同法第36条の規定により意見を表示するもの）
