水管橋の設計が適切でなかったもの (3件 不当と認める国庫補助金 23,725,076円)

前記の事態について、事例を示すと次のとおりである。

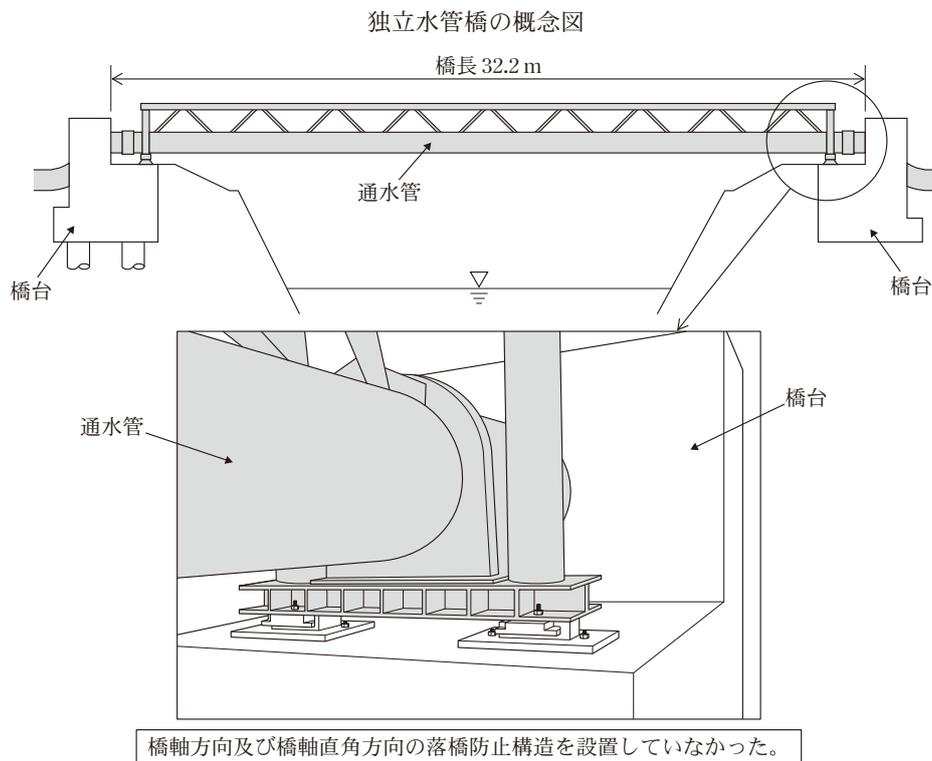
(参考図1)

を移設するために、既設の水管橋に架設されていた通水管(内径800mm、橋長32.2m)を過年度に築造した橋台に移設するなどして独立水管橋を築造する工事を実施していた(参考図1参照)。

しかし、同県は、設計基準では水管橋の落橋防止構造を設置することとされているのに、既設の水管橋に落橋防止構造が設置されていなかったことから、本件水管橋においても橋軸方向及び橋軸直角方向の落橋防止構造を設置していなかった。

したがって、本件水管橋の通水管等(工事費相当額16,115,661円、交付金相当額8,057,830円)は、設計が適切でなかったため、地震時における所要の安全度が確保されていない状態となっていた。

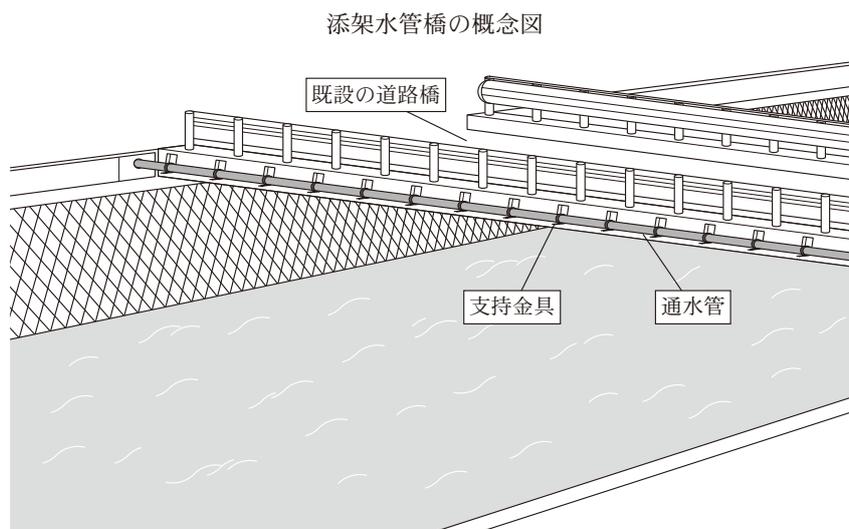
(参考図2)

海津市は、海津市平田町今尾地内及び土倉地内において、令和2年度に、農業集落排水を公共下水道に統合するために、同市が管理する平成2年に築造された既設の道路橋に、通水管(内径200mm、外径350mm)を添架する添架水管橋を築造する工事を実施していた。そして、この道路橋は、橋軸と支承の中心線とのなす角(斜角)が60度の斜橋となっている(参考図2及び3参照)。

しかし、同市は、本件水管橋の設計に当たり、通水管を添架する道路橋が耐震性能を有しているかを橋りょう管理者に確認していなかった。

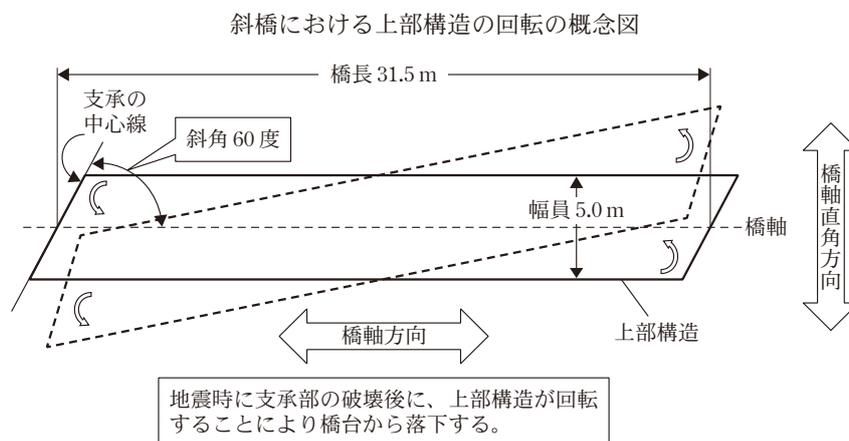
(参考図3)

そこで、道路橋の耐震性能を確認したところ、所定の判定式により上部構造が支承部の破壊後に橋台の胸壁等の拘束を受けずに回転する条件に該当しているのに、下部構造の橋台に横変位拘束構造が設置されていなかった(参考図3参照)。

したがって、本件水管橋の通水管等(工事費相当額17,354,267円、交付対象事業費17,109,422円、交付金相当額8,554,711円)は、設計が適切でなかったため、地震時における所要の安全度が確保されていない状態となっていた。
