擁壁の設計が適切でなかったもの

(2件 不当と認める国庫補助金 19,382,449 円)

2 県は、鴨川市天津地内及び曾於市<sup>たからべ</sup>財部町片平地内において、急傾斜地で発生する崩壊土砂から人家等を保全するために、擁壁工、落石防護柵工等を実施している。

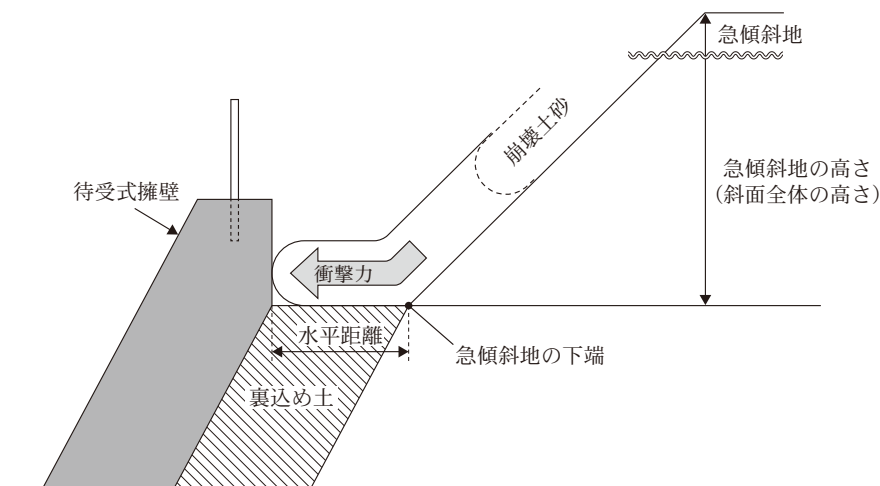
したがって、本件待受式擁壁（工事費相当額 38,537,029 円、国庫補助対象事業費 36,610,177 円、国庫補助金相当額 18,305,088 円）は、設計が適切でなかったため、所要の安全度が確保されていない状態となっていた。（参考図 1）

指針等によれば、待受式擁壁の設計に当たっては、待受式擁壁に作用する力を考慮して、滑動、転倒等に対する安定性の検討を行い、所定の安全率を確保するなどしなければならないこととされており、待受式擁壁に作用する力は、自重、裏込め土圧等の通常の荷重に加えて、崩壊土砂による衝撃力(以下「衝撃力」という。)等を考慮することとされている。このうち、衝撃力については、崩壊土砂の先頭部が擁壁に作用するものとして、急傾斜地の高さ、急傾斜地の下端から擁壁背面までの水平距離(以下「水平距離」という。)等を基にするなどして算定することとされている。そして、急傾斜地の高さは斜面全体の高さとされており、急傾斜地の高さが高く、水平距離が短いほど衝撃力が大きくなり、擁壁を転倒させようとする力も大きくなる(参考図1参照)。

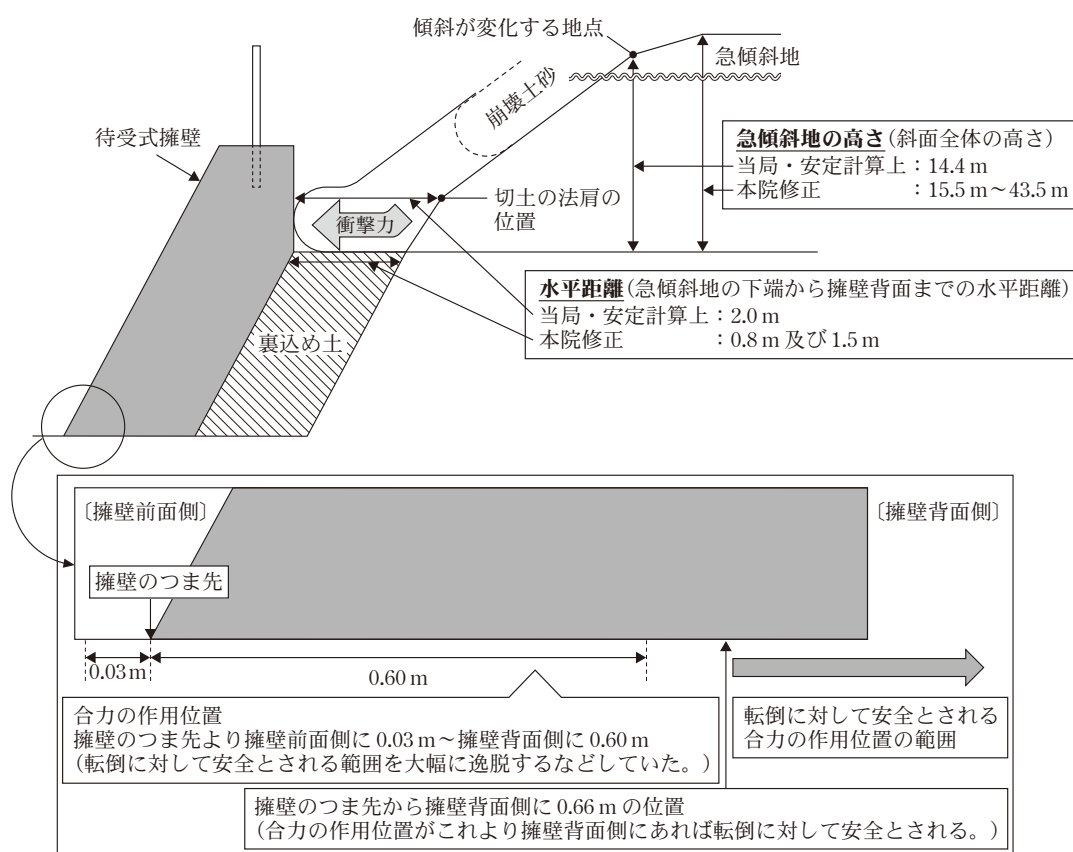
（参考図 2）

同県は、待受式擁壁の設計に当たり、現地調査等により設定した5か所の測点のうち、1か所を代表となる断面に設定して、衝撃力を算定していた。しかし、急傾斜地の高さについて、誤って斜面途中の傾斜が変化する地点までの高さ(14.4m)とするともに、水平距離について、誤って擁壁背後の切土の法肩から擁壁背面までの距離(2.0m)としていた(参考図2参照)。

離 0.8m 及び 1.5m を用いて、指針等に基づき改めて安定計算を行ったところ、衝撃力作用時において、転倒に対する安定については合力の作用位置が擁壁底面のつま先より擁壁前面側に 0.03m の位置から同じく擁壁背面側に 0.60m の位置までとなり転倒に対して安全であるとされる範囲（擁壁底面のつま先から擁壁背面側に 0.66 m の位置より後方）を大幅に逸脱するなどしていた（参考図 2 参照）。
