## 集水<sup>ます</sup>枿の設計が適切でなかったもの (2件 不当と認める国庫補助金 7,844,275円)

このうち集水榦は、道路下を横断する管渠の接続部等に設置するもので、宮崎県及び各務原市は無筋コンクリート造の集水榦 17 基(宮崎県 6 基、各務原市 11 基)の築造を、それぞれ実施している(参考図参照)。

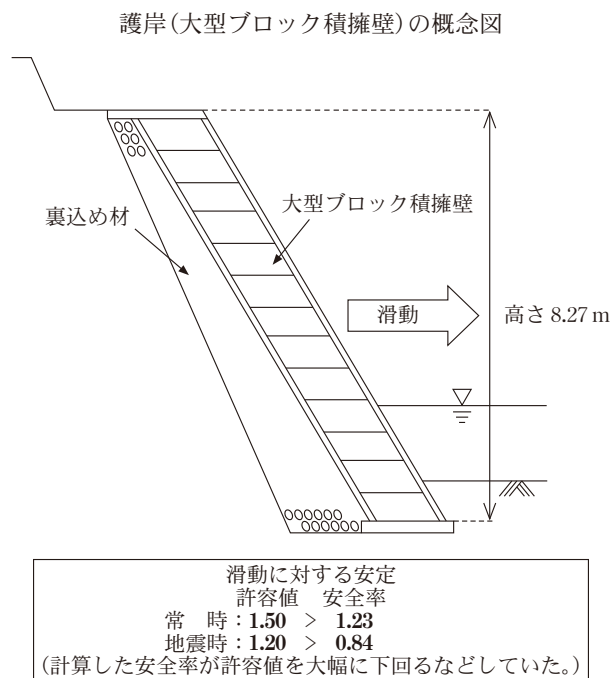
(参 考 図)

太良町は、令和3年度に、被災した河岸を復旧するために、新たに護岸として大型ブロック積擁壁(高さ7.25m～8.27m、延長9.4m)の築造等を実施していた。

指針等によれば、大型ブロック積擁壁の高さが8.0mを超える場合には常時及び地震時における安定計算等が必要とされている。

しかし、同町は、本件擁壁について常時及び地震時における安定計算等を行わずに設計し、施工していた。そこで、現地の状況を踏まえて、指針等に基づき、本件擁壁について安定計算等を行ったところ、滑動に対する安定については、安全率が常時で1.23、地震時で0.84となり、許容値である常時1.50、地震時1.20を大幅に下回るなどしていた(参考図参照)。

したがって、本件護岸のうち、大型ブロック積擁壁(延長9.4m)等(工事費相当額11,294,239円、国庫補助金相当額8,956,331円)は、設計が適切でなかったため、所要の安全度が確保されていない状態となっていた。

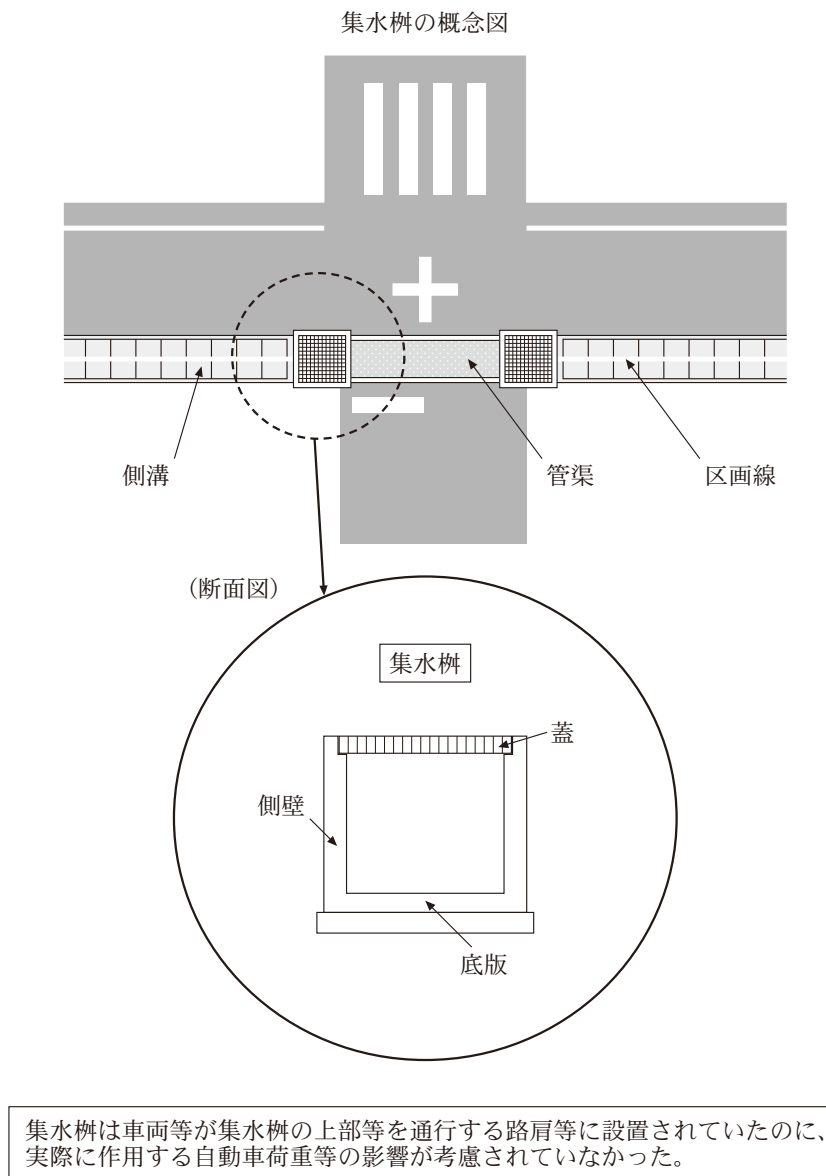
(参 考 図)

各務原市は、令和 2、3 両年度に、側溝、無筋コンクリート造の集水榦 11 基(高さ 0.6m～1.6m、幅 0.5m～1.5m)の築造等を実施していた。

集水榦の設計に当たり、同市は、無筋コンクリート造の集水榦 11 基について、要領等における集水榦に自動車荷重の影響を考慮しない標準図に基づいて側壁、底版等の寸法を決定して、これにより施工していた。

しかし、同市は、集水榦 11 基について、車両等が集水榦の上部等を通行する路肩等に設置していたことから、自動車荷重等の影響を考慮した応力計算を行うべきであったのに、これを行っていなかった。

そこで、集水榦 11 基について自動車荷重を考慮するなどして応力計算を行ったところ、8 基において、側壁のコンクリートに生ずる曲げ引張<sup>(注)</sup>応力度の最大値は 0.30N/mm<sup>2</sup>から 0.43N/mm<sup>2</sup>まで、底版のコンクリートに生ずる曲げ引張<sup>(注)</sup>応力度の最大値は 1.43N/mm<sup>2</sup>から 1.61N/mm<sup>2</sup>までとなり、コンクリートの許容曲げ引張<sup>(注)</sup>応力度

0.23N/mm<sup>2</sup>を大幅に上回るなどしていて、いずれも応力計算上安全とされる範囲に収まっていなかった。

したがって、本件集水桝8基等(工事費相当額 13,288,050 円(交付対象事業費 11,530,687 円)、交付金相当額 5,765,343 円)は、設計が適切でなかったため、所要の安全度が確保されていない状態となっていた。
