栈橋のウッドデッキの設計が適切でなかったもの

(1件 不当と認める国庫補助金 15,782,698 円)

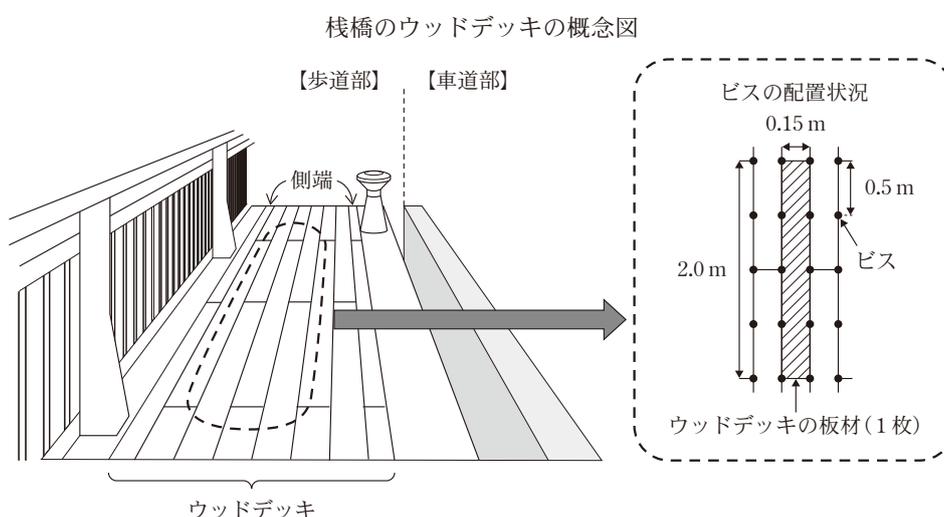
(参考図1)

千葉県は、地方港湾である館山港において、多目的栈橋(以下「栈橋」という。)の歩道部のウッドデッキを下部で支えるブラケット等の鋼製部材が腐食したことから、ウッドデッキの改修等(延長計 254.3 m)を実施している(参考図 1 及び 2 参照)。

改修前の栈橋のウッドデッキは、鋼製の枠に合成樹脂製のウッドデッキの板材を複数枚はめ込んだパネルを並べた構造となっており、ウッドデッキの下面にウッドデッキを持ち上げようとする揚圧力が作用して栈橋の安定性に影響を与えるような波浪(以下「高波浪」という。)時には、あらかじめパネルをスライドさせるなどして取り外すことができるようになっていた。

同県は、ウッドデッキの改修について、当初、既存のパネルを再利用することとしていたが、請負人から、パネルの鋼材の腐食が著しく再利用することが困難な状態であるため、パネルを並べた構造から、ウッドデッキの直下にある鋼製の桁に直接ビス等でウッドデッキの板材を固定する構造に変更したい旨の協議の申入れを受けた。そして、同県は、改修前と同様に、高波浪時にはあらかじめウッドデッキを取り外すことを前提として、申入れの内容を承諾し、請負人はこれに基づき、約 3,600 本のビスで約 760 枚の板材を固定していた。

そこで、ウッドデッキに作用する揚圧力を考慮して、ウッドデッキのビスに生ずる引張応力^(注1)を確認したところ、^{さく}朔望平均満潮位^(注2)における栈橋付近の波浪の高さが 2.0m(以下「波浪高 2.0m」という。)の場合において、ウッドデッキの板材を固定するビスに生ずる引張応力がウッドデッキの側端のビスを除き 1,057.5N/本となり、許容引張応力^(注1) 755.6N/本を大幅に上回っていた。このため、波浪高 2.0m以上の波浪が予想される際にウッドデッキを取り付けたままの場合には、側端以外のビスが破断してウッドデッキが破損するおそれがある状態となることが想定された。

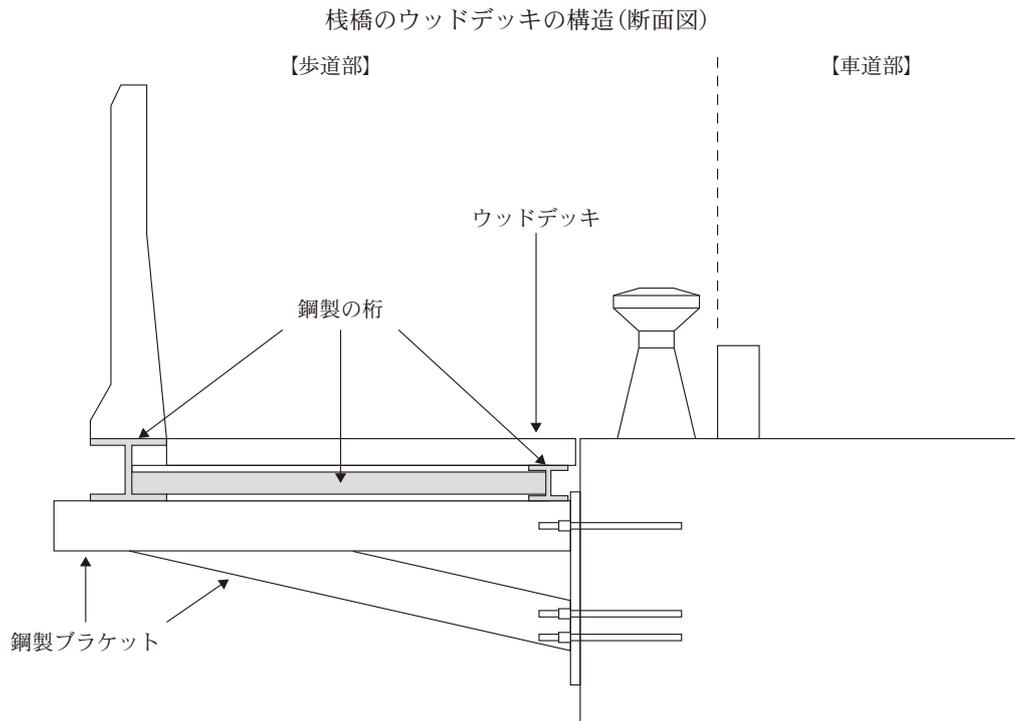
(参考図 2)

このような事態が生じていたのは、同県において、高波浪時にはウッドデッキを取り外すことを前提としていながら、取り外しが必要となる海象条件等を確認していなかったこと、ウッドデッキを取り付けた状態での波浪による揚圧力がウッドデッキに与える影響を検討していなかったことなどによると認められる。
