橋台の設計が適切でなかったもの (1件 不当と認める国庫補助金 5,961,127 円)

長野県は、諏訪郡下諏訪町において、一級河川承知川の拡幅等により当該河川の流下能力を向上させるなどのために、矢板護岸工、橋りょう工等を実施している。

このうち橋りょう工は、承知川の拡幅に伴い、承知川と町道富部新道線7号が交差する箇所に架かる車両の通行を想定しない人道橋を新橋(橋長10.6m、幅員1.4m)に架け替えるために、下部構造として直接基礎の重力式橋台2基(以下、左岸側の橋台を「A1橋台」、右岸側の橋台を「A2橋台」という。)の築造、上部構造として鋼桁等の製作、架設等を実施したものである。

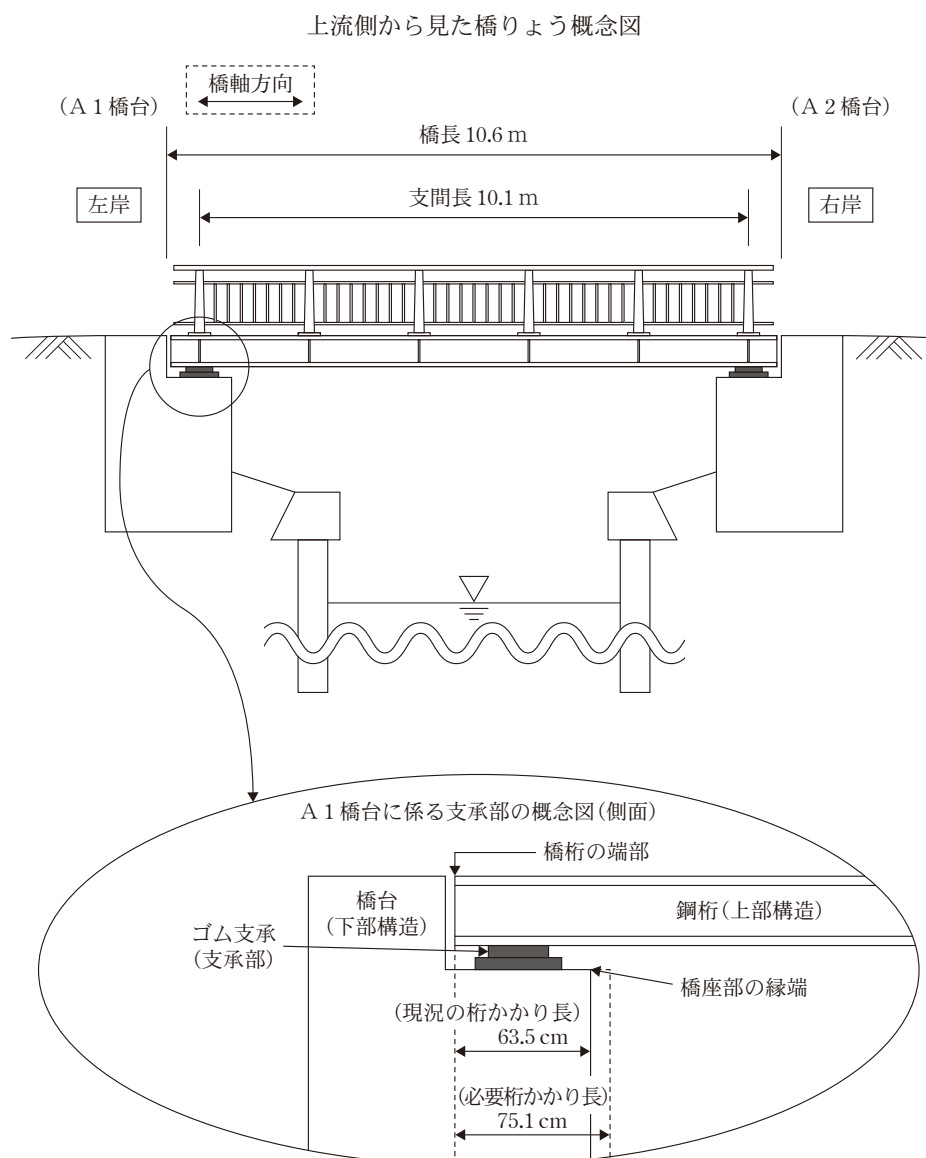
(参 考 図)

しかし、同県は、本件橋りょうについて、人道橋であることなどから、示方書に基づく落橋防止システムの対策を行う必要がないとして、その検討を行っていなかった。そこで、示方書に基づいて、必要桁かかり長を算出したところ 75.1cm となり、施工された本件橋りょうの現況の桁かかり長は A 1 橋台では 63.5cm、A 2 橋台では 59.5cm となっていることから、必要桁かかり長に比べて長さが不足しており、落橋防止システムの性能が確保されていない状況となっていた(参考図参照)。

したがって、本件橋りょうは、橋台の設計が適切でなかったため、上部構造の所要の安全度が確保されていない状態となっていて、橋台及びこれに架設された鋼桁等(工事費相当額 11,922,255 円)は、工事の目的を達しておらず、これに係る交付金相当額 5,961,127 円が不当と認められる。

このような事態が生じていたのは、同県において、示方書についての理解が十分でなかったことなどによると認められる。
