(3) 工事の設計が適切でなかったもの 1件 不当と認める国庫補助金 13,927,706 円  
循環型社会形成推進交付金事業において、整備した施設のプラント設備の架台、歩廊等の  
落雷対策に係る設計が適切でなかったもの

| 部局等 | 補助事業者等<br>(事業主体) | 補助事業等 | 年度 | 事業費<br>(国庫補助対象<br>事業費) | 左に対する国庫補助金等交付額 | 不当と認める事業費<br>(国庫補助対象<br>事業費) | 不当と認める国庫補助金等相当額 |
|---|---|---|---|---|---|---|---|
| (244) 徳島県 | 那賀郡那賀町 | 循環型社会形成推進交付金 | 平成29～令和元 | 2,602,800<br>(1,980,085) | 660,027 | 41,783<br>(41,783) | 13,927 |

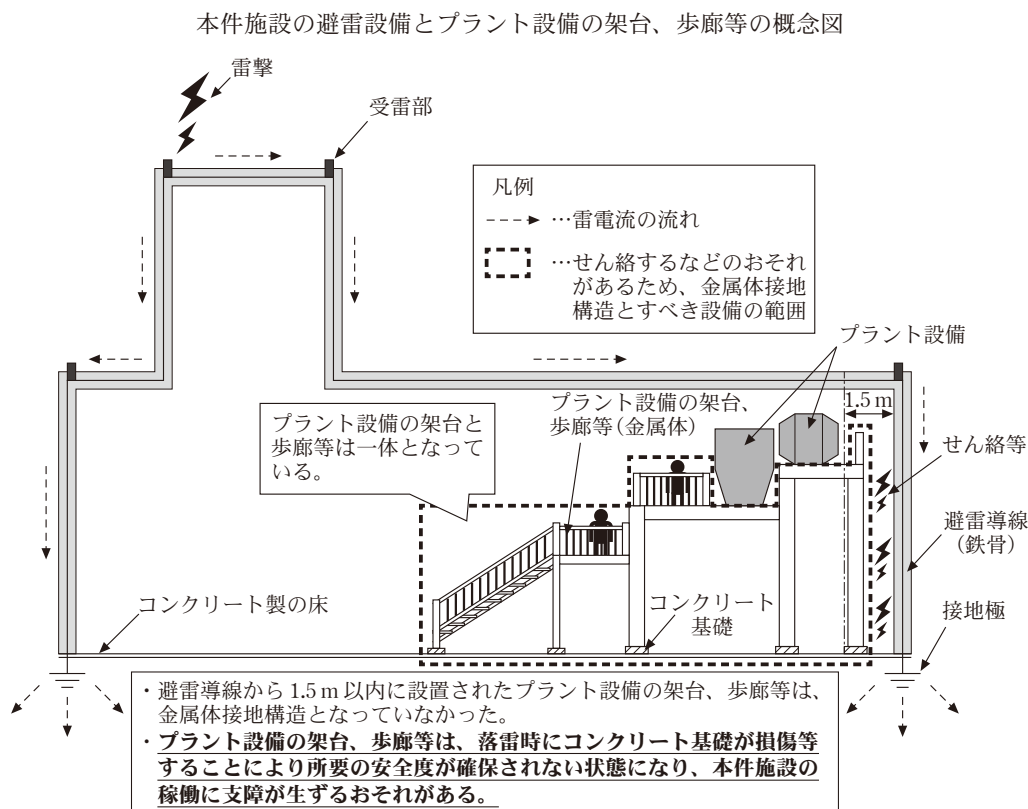
(参 考 図)

しかし、同町が、その後請負人から提出を受けたプラント設備等の実施設計図面においては、本件施設の避雷導線としていた4本の鉄骨の柱のうち2本からそれぞれ1.5m以内の距離にプラント設備の架台、歩廊等を配置することになっているのに、金属体接地構造とすることが示されていなかった。そして、同町はこの金属体接地構造とすることが示されていないプラント設備等の実施設計図面を確認の上、承諾しており、請負人はこれによりプラント設備等を施工していた。

このため、本件施設の建物の避雷設備は、雷電流を安全に地中に放流できる構造となっている一方で、プラント設備の架台、歩廊等については、金属体接地構造となっておらず、雷電流によって避雷導線である鉄骨からせん絡等を受けて生ずる電流を安全に地中に放流できず、コンクリート基礎が損傷等するおそれのある状態となっていた(参考図参照)。

したがって、本件プラント設備の架台、歩廊等(工事費41,783,119円、交付対象事業費同額)は、落雷対策に係る設計が適切でなかったため、落雷時にコンクリート基礎が損傷等することにより所要の安全度が確保されず、本件施設の稼働に支障が生ずるおそれがある状態となっており、これに係る交付金相当額13,927,706円が不当と認められる。

このような事態が生じていたのは、同町において請負人から提出されたプラント設備等の実施設計図面等の確認が十分でなかったこと、徳島県において同町に対する助言が十分でなかったことなどによると認められる。
