(1) 工事の設計が適切でなかったもの 10件 不当と認める国庫補助金 505,328,771 円  
擁壁の設計が適切でなかったもの (3件 不当と認める国庫補助金 44,249,175 円)

## 橋りょうの横変位拘束構造の設計が適切でなかったもの

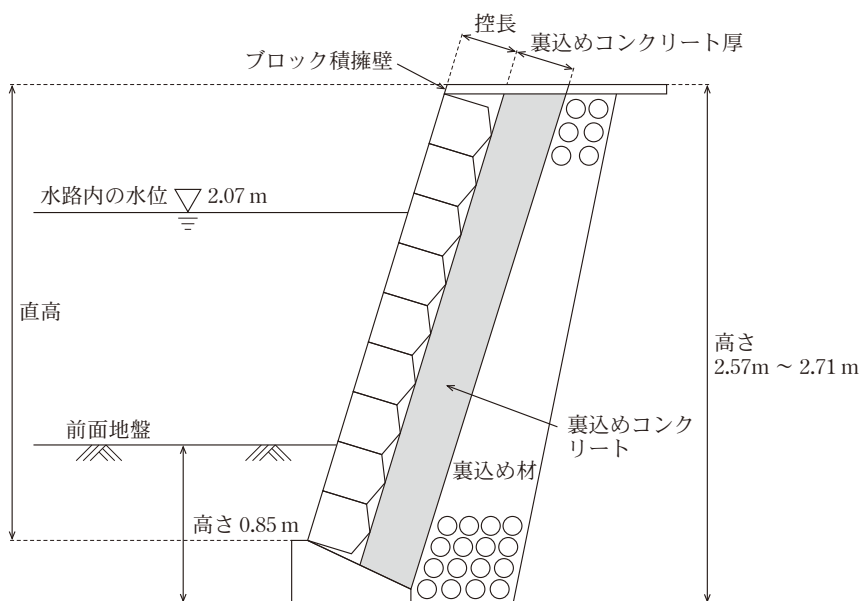
(参考図1)

福岡県は、ブロック積擁壁の設計に当たり、擁壁の背面勾配を緩やかにできないなどの現地状況により関係表に示された設計とすることができないことから、滑動、転倒及び基礎地盤の支持力に対する安定計算等を行っていた。しかし、同県は、擁壁の前面地盤が埋め戻される部分となり、洗掘等により取り除かれるおそれがあるのに、滑動に対する抵抗力として前面地盤の受働土圧を考慮するなどして設計していた。

同県は、右岸上流部及び左岸下流部におけるブロック積擁壁の安定計算等に当たり、滑動、転倒及び基礎地盤の支持力に対する安定性について、前面地盤の受働土圧を考慮するなどして設計した成果品に基づき、施工していた。

しかし、現地の状況を確認するなどしたところ、ブロック積擁壁の前面地盤は埋め戻されており、洗掘等のおそれがある状況となっていることから、ブロック積擁壁の安定計算等において、滑動に対する抵抗力として受働土圧を考慮して設計するのは適切とは認められない状況となっていた。また、ブロック積擁壁に生ずる浮力について、水路内の水位2.07mにより計算すべきところ、誤ってブロック積擁壁の前面地盤の高さ0.85mにより計算するなどしていた。

護岸としてのブロック積擁壁の概念図(右岸上流部)

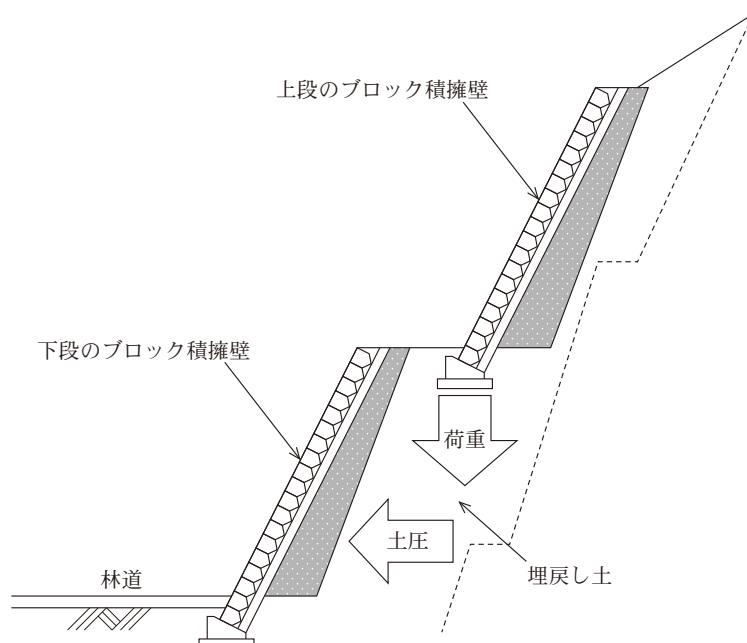
(参考図2)

また、広島県は、多段ブロック積擁壁の設計に当たり、上段及び下段それぞれのブロック積擁壁の直高と背面勾配が、関係表に示された設計となることから、安全であるとしていた。しかし、同県は、下段のブロック積擁壁に対して上段のブロック積擁壁からの荷重が及ぶ状況となっていたのに、その影響を考慮して下段のブロック積擁壁の設計を行うなどしていなかった。

多段ブロック積擁壁の概念図

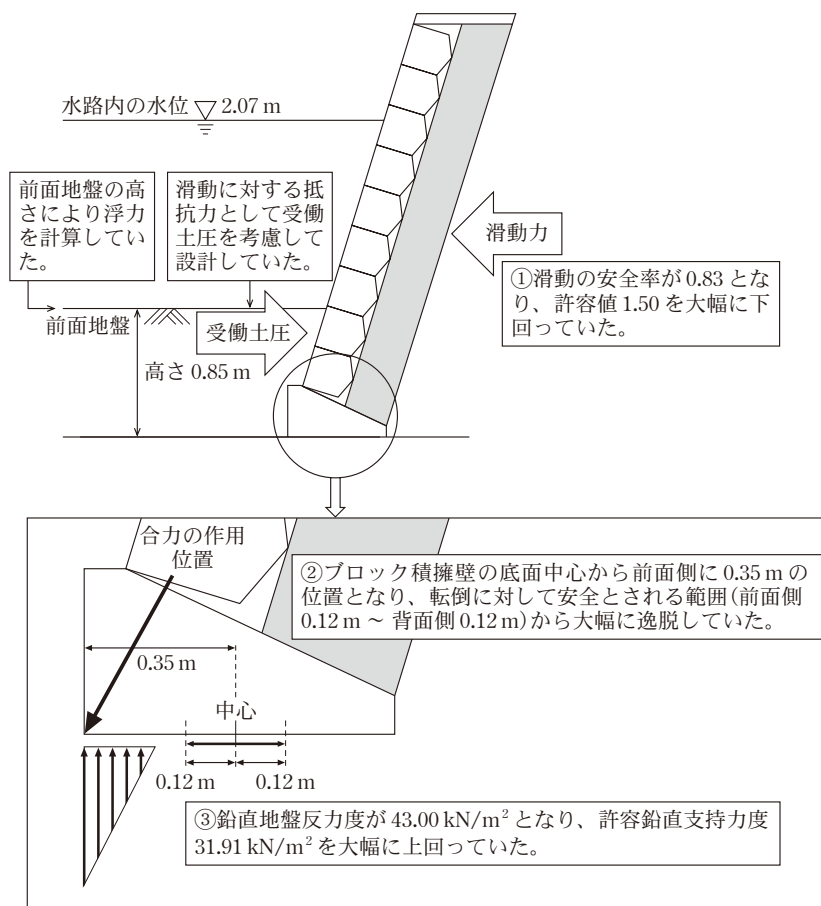
(参考図3)

そこで、指針等に基づき、受働土圧を考慮せず、また、水位2.07mにより浮力を計算するなどして、改めてブロック積擁壁の安定計算等を行ったところ、滑動、転倒及び基礎地盤の支持力について、次のとおり安定計算上安全とされる範囲に収まっていなかった(参考図3参照)。

① 滑動に対する安定については、安全率が0.83から1.42までとなって、許容値である1.50を大幅に下回るなどしていた。

- ② 転倒に対する安定については、ブロック積擁壁に作用する荷重の合力の作用位置が、ブロック積擁壁底面の中心から前面側に0.14mから0.35mまでの位置となり、安全とされる範囲(前面側0.12m～背面側0.12m)を大幅に逸脱するなどしていた。
- ③ 支持力に対する安定については、ブロック積擁壁の底面における鉛直地盤反力度が40.84kN/m<sup>2</sup>から43.00kN/m<sup>2</sup>までとなり、基礎地盤の許容鉛直支持力度31.91kN/m<sup>2</sup>から32.79kN/m<sup>2</sup>までを大幅に上回っていた。
- したがって、本件ブロック積擁壁(右岸側上流延長14.0m、左岸側下流3.0m、計17.0m)等(工事費相当額16,654,000円、交付対象事業費16,336,574円、交付金相当額7,386,404円)は、設計が適切でなかったため、所要の安全度が確保されていない状態となっていた。

ブロック積擁壁の安定計算等についての概念図(右岸上流部)

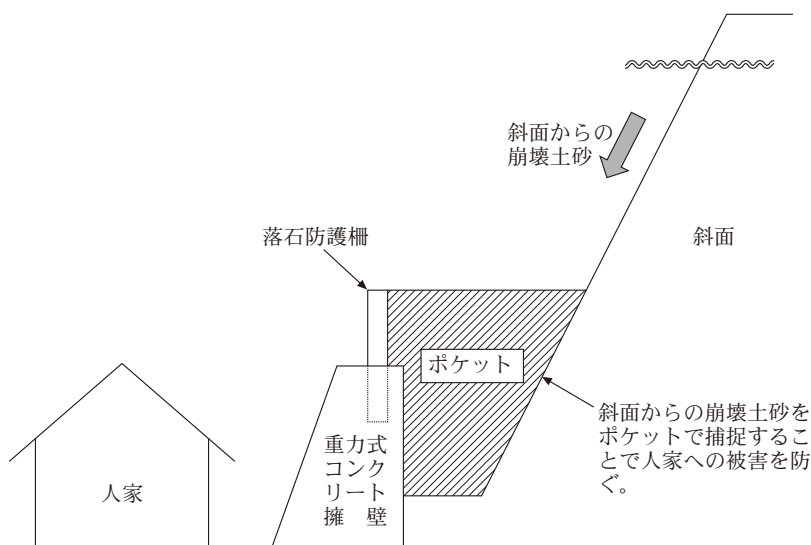
(参考図4)

う、崩壊土砂を十分に捕捉できる空間(以下「ポケット」という。)を擁壁背面に確保することとされている(参考図4 参照)。また、崩壊土砂の量について、現地の地質調査等による推定が困難な場合には、<sup>(注4)</sup>基準等において示されている斜面高ごとの崩壊土量と崩壊幅を参考にして擁壁の単位長さ当たりの崩壊土砂の量( $\text{m}^3/\text{m}$ ) (以下「崩壊土砂量」という。)を算出することができるとされている。

待受式擁壁とポケットの概念図

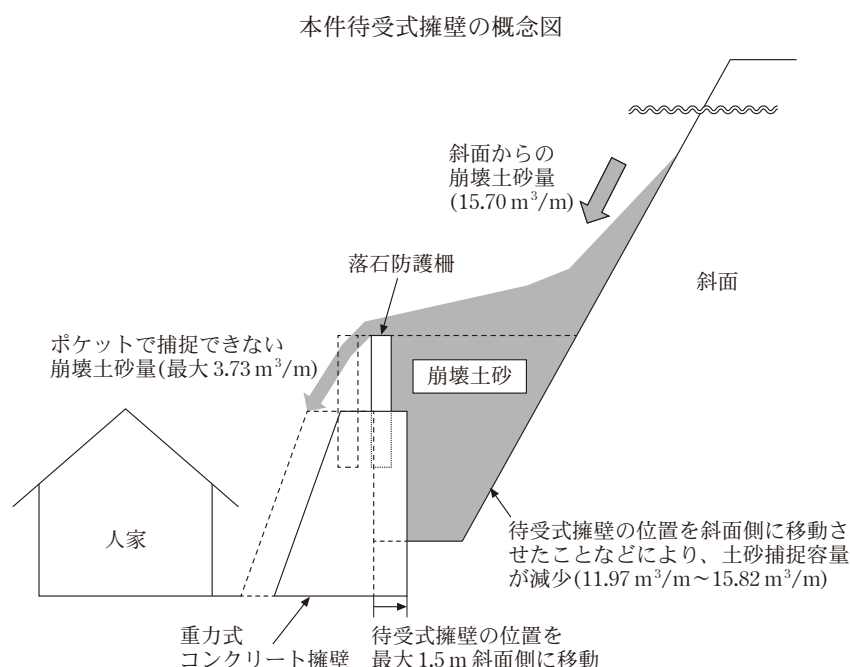
(参考図5)

しかし、同県は、当該設計変更に当たり、当初の設計時に設定した崩壊土砂量を、変更した位置での待受式擁壁の土砂捕捉容量で捕捉できるかどうか検討していなかった。

そこで、本件待受式擁壁について、基準等に基づき設計変更後の土砂捕捉容量を8か所の測点において改めて算定したところ、 $11.97\text{m}^3/\text{m}$ から $15.82\text{m}^3/\text{m}$ までとなっており、7か所の測点で、土砂捕捉容量が当初の設計時に設定した崩壊土砂量 $15.70\text{m}^3/\text{m}$ を最大 $3.73\text{m}^3/\text{m}$ 下回っていた(参考図5 参照)。
