橋りょうの橋座部の設計が適切でなかったもの

(2件 不当と認める国庫補助金 91,182,414 円)

群馬県は、安中市<sup>ひがしかみあきま</sup>東上秋間地内において、一般県道<sup>えぼざわはらがいと</sup>恵宝沢原貝戸線のバイパス新設工事の一環として一級河川秋間川の河道を付け替えることに伴い、当該河川に架かる市道秋642号線の<sup>がじょうはし</sup>外城橋を新橋(橋長36.5m、幅員10.0m、1径間)に架け替えるために、下部構造として橋台1基(以下「A1橋台」という。)の築造、上部構造としてプレストレストコンクリート桁(以下「PC桁」という。)の製作、架設等を実施している。

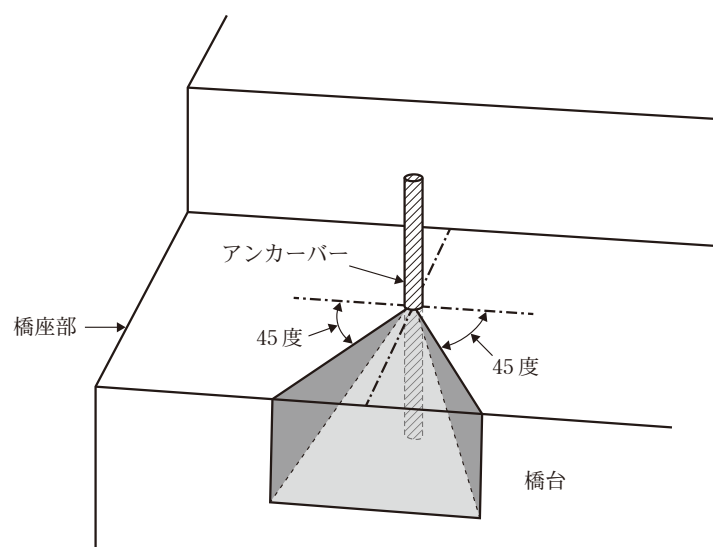
(注2) コンクリートの抵抗面 次図のように、アンカーバーの中心から側方及び下方へ45度の広がり  
考慮した三つの面

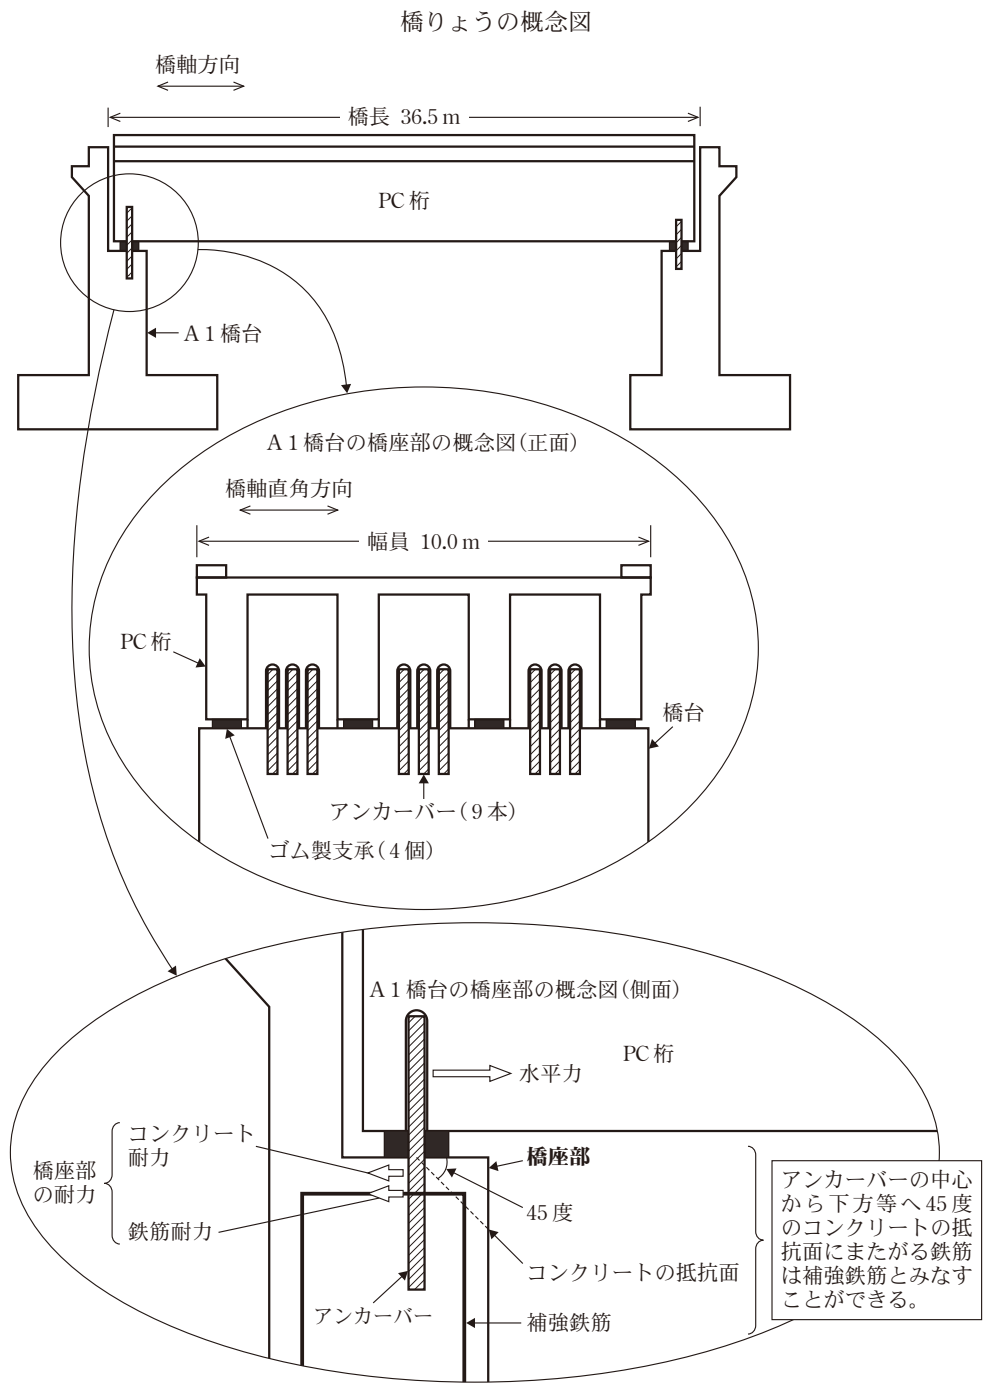
(参 考 図)

同県は、A1橋台の支承部について、橋台とPC桁との水平方向の変位を拘束する固定支承として、PC桁の配置等を踏まえて、アンカーバー(長さ1.67m、径75mm)9本を橋座部の橋軸直角方向の中心及び両端部付近の3か所に3本ずつ橋座部に垂直に埋め込むとともに、上部構造の重量等の鉛直力を受けるためのゴム製支承4個を橋座部に設置していた(参考図参照)。そして、橋座部の耐力の照査について、アンカーバー3本ごとに作用する橋軸方向の水平力を2,170kNと算定するとともに、コンクリート耐力を605kN、鉄筋耐力を1,738kN、橋座部の耐力を2,434kNとそれぞれ算定し、橋座部の耐力が水平力を上回ることから、所要の安全度が確保されるとして設計し、これにより施工していた。

しかし、示方書によれば、アンカーバーを取り付ける位置と補強鉄筋の量について、鉄筋耐力が橋座部の耐力の5割程度以下となるように設定することとされているのに、鉄筋耐力1,738kNは、コンクリート耐力605kNに鉄筋耐力1,738kNを加えた橋座部の耐力2,343kNの7割超となっていた。なお、橋座部の耐力は2,343kNとなるのに、同県は誤って2,434kNとしていた。

そこで、改めて、コンクリート耐力を605kNとしたまま、鉄筋耐力が橋座部の耐力の5割となるように鉄筋耐力をコンクリート耐力と同じ605kNと設定して算定すると、橋座部の耐力は、コンクリート耐力605kNと鉄筋耐力605kNを合計した1,210kNとなり、水平力2,170kNを大幅に下回っていて、設計計算上安全とされる範囲に収まっていなかった。

したがって、A1橋台の橋座部は設計が適切でなかったため、A1橋台及びこれに架設されたPC桁等(工事費相当額計196,823,000円)は、地震発生時において所要の安全度が確保されていない状態になっており、これに係る交付金相当額計91,182,414円(群馬県に係る交付金相当額計72,512,837円、安中市に係る交付金相当額18,669,577円)が不当と認められる。

このような事態が生じていたのは、同県において、委託した設計業務の成果品に誤りがあったのに、これに対する検査が十分でなかったことなどによると認められる。
