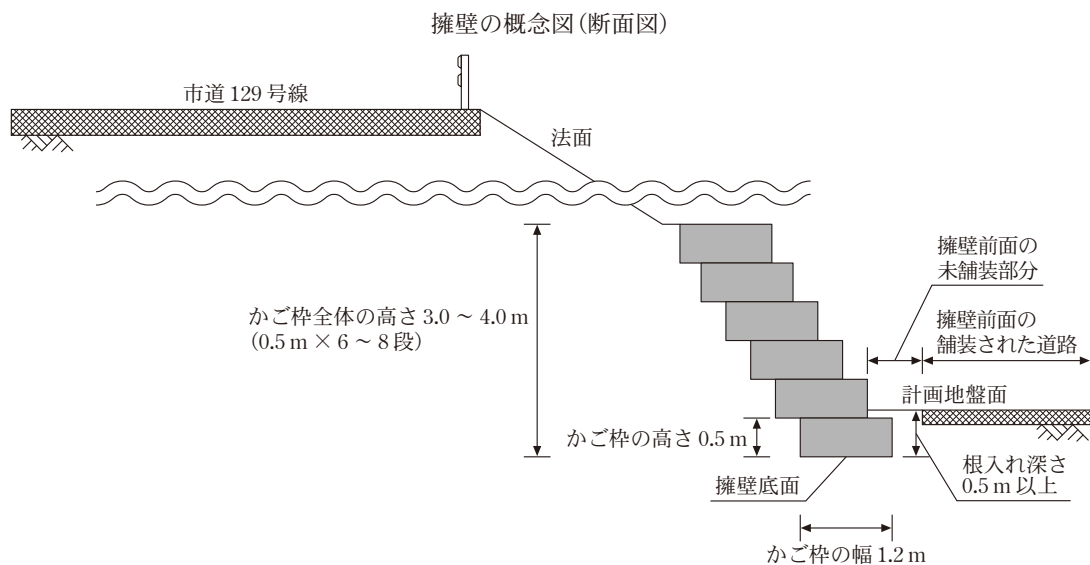
(参考図1)

同市は、本件工事の擁壁の設計に当たり、指針に基づき、擁壁前面の未舗装部分及び舗装された道路の表面を計画地盤面とし、地盤の洗掘等を考慮して、擁壁の全延長37.0mにわたって、0.5m以上の根入れ深さを確保することとして設計図書を作成し、これにより施工することとしていた(参考図1参照)。

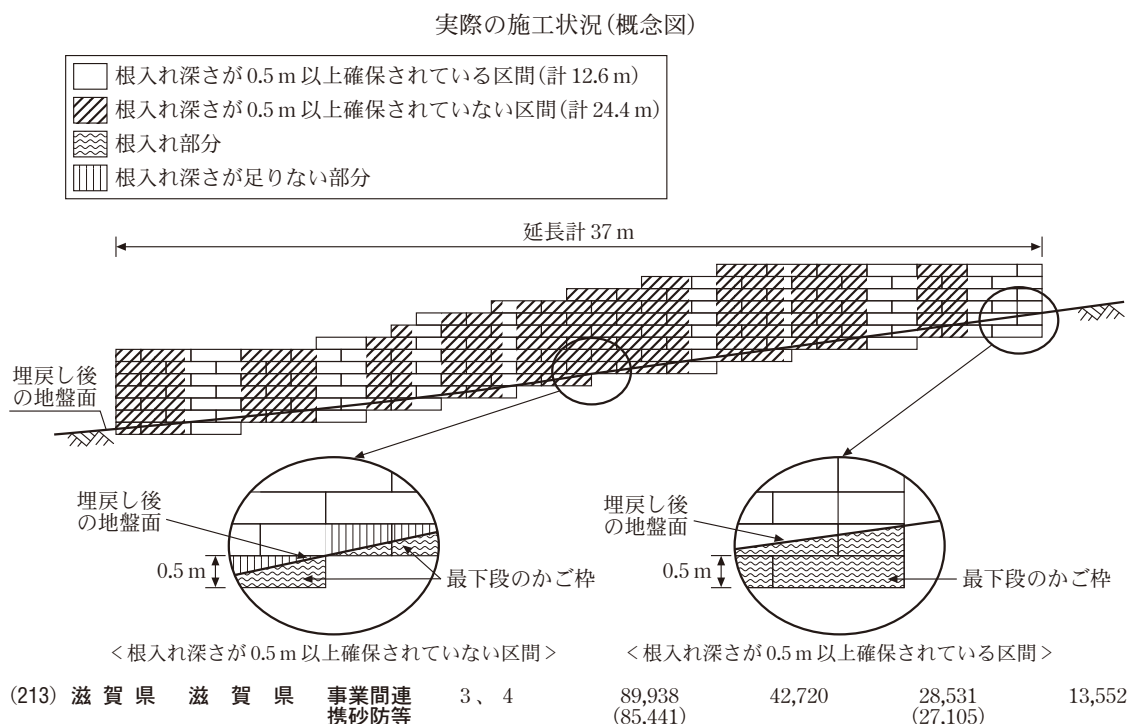
(参考図2)

しかし、現地の状況を確認したところ、請負人が設計図書に記載された根入れ深さを十分に確認しないまま施工したことにより、擁壁の延長計24.4mにおいては根入れ深さが0.5m以上確保されておらず、この中には、最下段のかご枠が部分的に下端まで露出するなど根入れが全く確保されていない箇所も見受けられた(参考図2参照)。そして、擁壁の全延長37.0mにわたり、擁壁と擁壁前面の道路との間は未舗装であることから、降雨時に擁壁の後背地からの雨水等が流出することなどにより地盤の洗掘等が進行すると、擁壁が損傷するおそれがある状況となっていた。

したがって、本件擁壁(工事費相当額5,878,137円、国庫補助対象事業費同額)は、施工が適切でなかったため、地盤の洗掘等に対応することができない状態となっていて、工事の目的を達しておらず、これに係る国庫補助金相当額3,920,717円が不当と認められる。

このような事態が生じていたのは、同市において、請負人が設計図書に記載された根入れ深さを十分に確認しないまま施工していたのに、これに対する監督及び検査が十分でなかったことなどによると認められる。

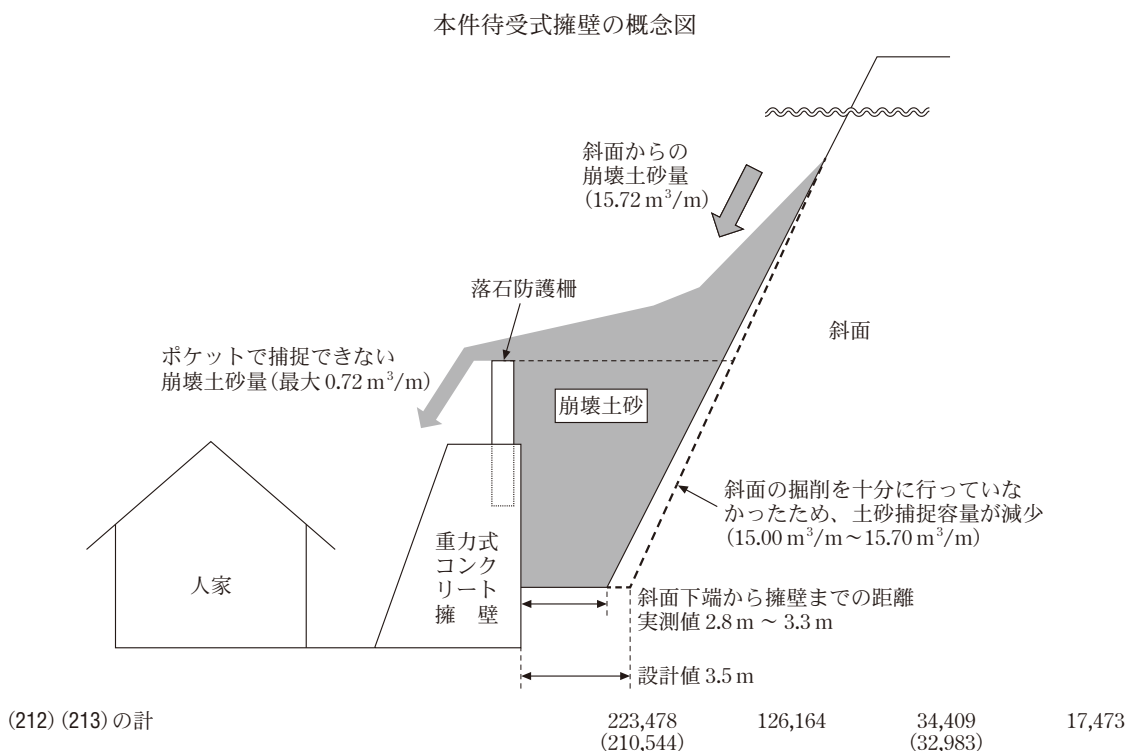
(参考図3)

しかし、請負人は、待受式擁壁の施工に当たり、土砂捕捉容量が崩壊土砂量を上回るためには、設計図書に明示された斜面下端から待受式擁壁までの距離等を確保する必要があることを認識していなかったため、斜面の掘削を十分に行っていなかった。このため、一部の工区で斜面下端から待受式擁壁までの距離が 2.8m から 3.3m までとなっており、出来形が設計と比べ短くなっていた。

そこで、本件待受式擁壁について、現地の状況を踏まえて、基準等に基づき改めて土砂捕捉容量を算定したところ、 $15.00\text{m}^3/\text{m}$ から $15.70\text{m}^3/\text{m}$ までとなっており、4か所の測点全てにおいて、土砂捕捉容量が設計時に設定した崩壊土砂量 $15.72\text{m}^3/\text{m}$ を最大 $0.72\text{m}^3/\text{m}$ 下回っていた(参考図3参照)。

したがって、本件待受式擁壁(工事費相当額28,531,634円、国庫補助対象事業費27,105,052円)は、施工が適切でなかったため、崩壊土砂量を十分に捕捉できる土砂捕捉容量が確保されておらず、これに係る国庫補助金相当額13,552,526円が不当と認められる。

このような事態が生じていたのは、同県において、請負人による施工が設計と相違していたものとなっていたのに、これに対する監督及び検査が十分でなかったことなどによると認められる。
