12.橋脚の耐震補強の設計が不適切（不当事項）

橋脚の耐震補強事業の概要

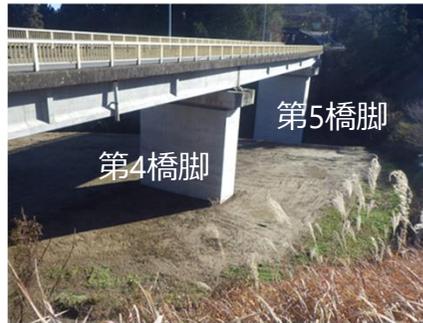
出典：長野県より提供

- 長野県は、地震時における緊急輸送道路に指定されている吉岡城南大橋について、第4橋脚及び第5橋脚の耐震補強等を実施
- 耐震補強の設計業務を委託

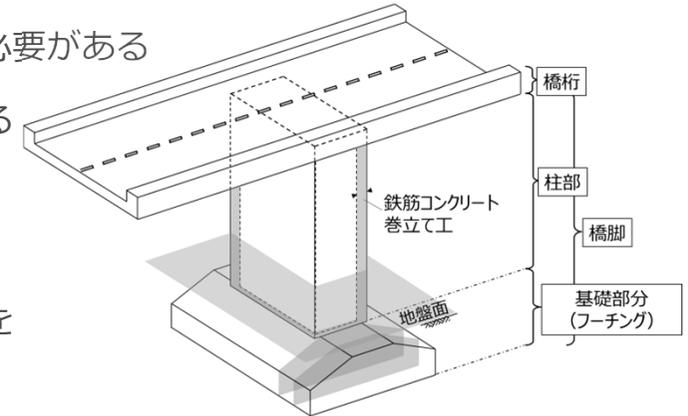
- 橋脚の耐震補強はフーチングを含めた橋脚全体について、設計計算上安全なものとなるよう検討する必要がある
- 橋脚の基礎部分は、部材に生ずる曲げモーメント及びせん断力が、部材の降伏曲げモーメント及びせん断耐力以下となることを照査しなければならない
⇒耐震補強は、橋脚の柱部に鉄筋コンクリートを巻き立てる方法により実施

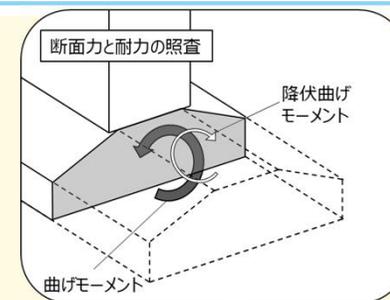
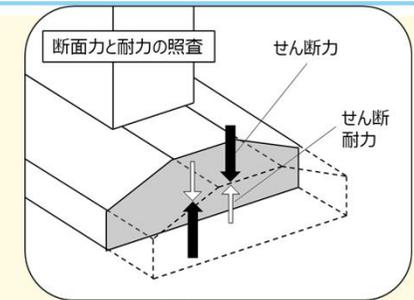
安全とされる範囲に収まっていなかった（第5橋脚のせん断力2,666.9kN > せん断耐力1,893.9kNなど）

➡ 地震時に所要の安全度が確保されておらず、橋脚全体として耐震性を有していないことから、工事の目的を達していない
令和6年度中に手直し工事予定（両橋脚のフーチング上部に鉄筋コンクリートにより増厚を行い補強）

フーチングに生ずる断面力（曲げモーメント及びせん断力）が、当該部材の耐力（降伏曲げモーメント及びせん断耐力）を大幅に上回るなどして、安全とされる範囲に収まっていなかった
