床版補強工の設計が適切でなかったため、工事費が過大となっていたなどのもの

この交付金事業は、山北町向原地内において、町道水上2号線の農業用水路と交差する箇所に架かる床版橋の補強工等を山北町が実施したものである。

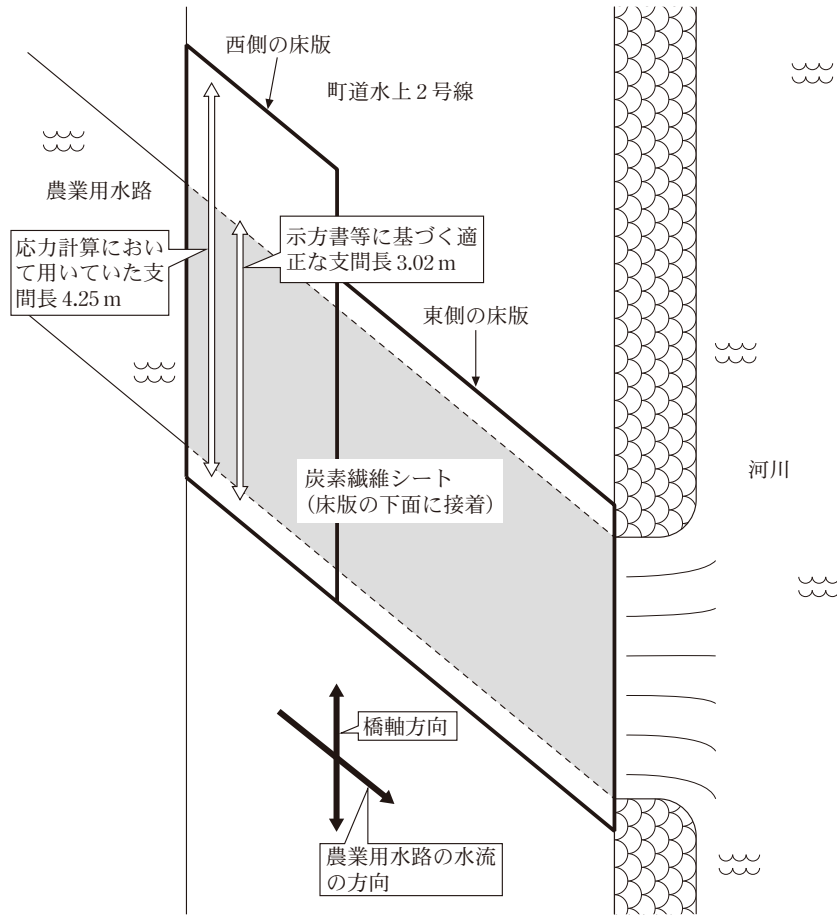
(参考図)

当該床版橋は、自動車の通行する方向(以下「橋軸方向」という。)に並行する形で設置された西側と東側の2基の床版で構成されている(参考図参照)。

西側の床版及び東側の床版の概念図

同町は、西側の床版について、支間長^(注2)を床版の橋軸方向の全長に基づき 4.25m と算出して応力計算を行い、目付量(シート 1m^2 当たりの炭素繊維の重量) $600\text{g}/\text{m}^2$ の高弾性シート^(注3)(見積単価 $36,160\text{円}/\text{m}^2$)4層を接着することとしていた。しかし、示方書等によれば、鉄筋コンクリート製の床版橋の支間長は、支承の間隔とすることなどとされていることから、支間長を床版の全長に基づき算出したのは誤りであり、適正な支間長は 3.02m であった。

また、同町は、応力計算に当たり、工事実施後の東側の床版の厚さを 0.28m とすべきところ、誤って 0.22m としていた。そこで、適正な床版の厚さに基づくなどして応力計算を行い、シートを接着する必要性について確認したところ、シートを接着しないこととしても、鉄筋に生ずる引張応力度は $80.8\text{N}/\text{mm}^2$ であり、許容引張応力度 $140\text{N}/\text{mm}^2$ を下回ることから、シートを接着する必要はなかったと認められた。

前記のとおり、構造計算書によると、同町は、炭素繊維の方向が橋軸方向になるようにシートを接着することとしていたが、請負人に本件工事を発注した際の設計図書においては、シートを接着する方向が示されていない。そして、請負人は、床版にシートを接着する際に、炭素繊維の方向が、橋軸方向ではなく、農業用水路の水流の方向になるように施工していた。このため、本件工
