(4) 工事の施工が適切でなかったもの 1件 不当と認める国庫補助金 10,128,096 円  
 二酸化炭素排出抑制対策事業費等補助金(脱フロン社会構築に向けた業務用冷凍空調機器  
 省エネ化推進事業)事業において、冷凍空調設備の設置に係る施工が適切でなかったもの  
 (1件 不当と認める国庫補助金 10,128,096 円)

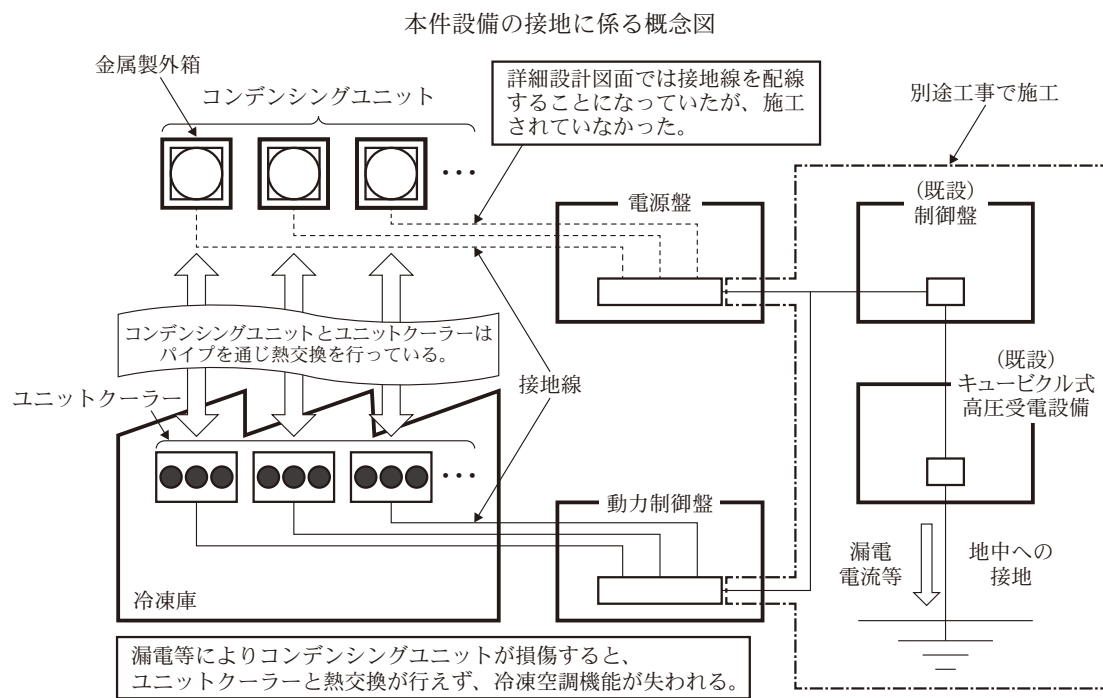
(参 考 図)

会社は、本件設備の設置に係る設計、施工等を請負人に行わせることとしており、請負人は、本件設備が電力会社から 600V を超える電圧で受電して電気を使用する機械器具であるため、事業用電気工作物に該当することから、電気事業法等に基づき、本件設備を接地するよう設計した上で施工することとしていた。そして、請負人は、設計に当たり、コンデンシングユニットの金属製外箱と別途工事により接地が行われている電源盤とを接続する導線(以下「コンデンシングユニット用の接地線」という。)を配線することにより接地工事を施すこととする詳細設計図面を作成していた。

しかし、請負人は、本件設備の設置に係る施工に当たり、詳細設計図面において配線することとなっていたコンデンシングユニット用の接地線の配線を全く行っていなかった(参考図参照)。

したがって、本件補助事業により設置したコンデンシングユニット 10 台(事業費相当額 33,760,321 円、補助対象事業費 20,256,192 円)は、施工が適切でなかったため、漏電等の発生時に漏電遮断器が作動せず、コンデンシングユニットの金属製外箱が過熱することなどに起因して損傷等し、冷凍空調機能の維持が確保されないおそれがある状態となっていて、これに係る国庫補助金相当額 10,128,096 円が不当と認められる。

このような事態が生じていたのは、会社においてコンデンシングユニット用の接地線の配線が行われていなかったのに、これに対する確認が十分でなかったこと、機構において会社への指導が十分でなかったことなどによると認められる。
