橋りょうの橋座部の設計が適切でなかったもの

(2件 不当と認める国庫補助金 91,182,414 円)

群馬県は、安中市<sup>ひがしかみあきま</sup>東上秋間地内において、一般県道<sup>えぼざわはらがいと</sup>恵宝沢原貝戸線のバイパス新設工事の一環として一級河川秋間川の河道を付け替えることに伴い、当該河川に架かる市道秋642号線の<sup>がじょうはし</sup>外城橋を新橋(橋長36.5m、幅員10.0m、1径間)に架け替えるために、下部構造として橋台1基(以下「A1橋台」という。)の築造、上部構造としてプレストレストコンクリート桁(以下「PC桁」という。)の製作、架設等を実施している。

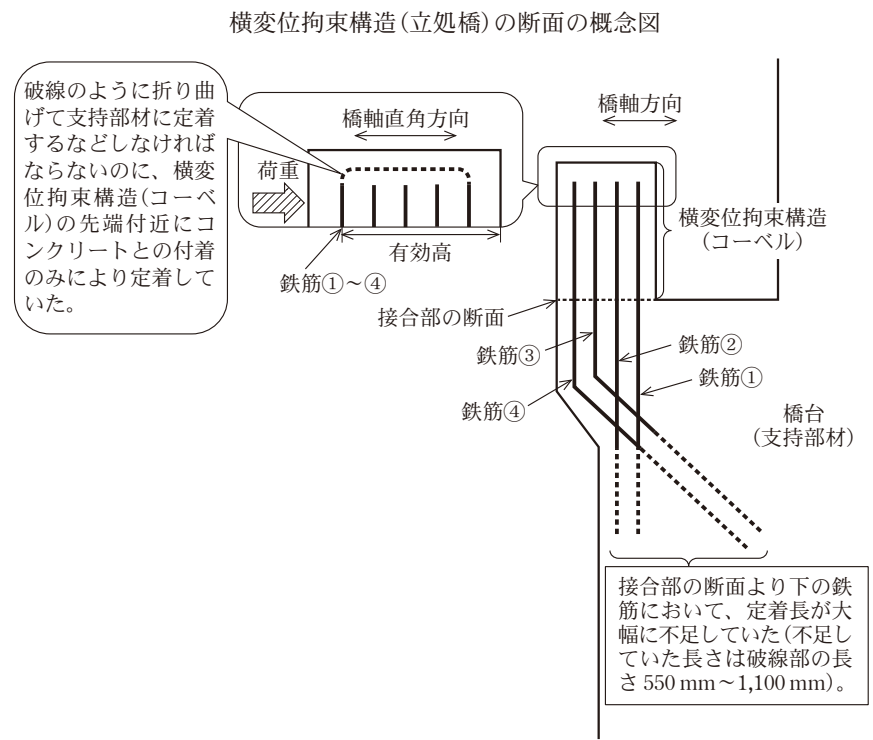
(参考図3)

示方書によれば、支承部を設置する橋台等の橋座部は、地震発生時に損傷が生じやすい箇所であるため、支承部から作用する水平力に対して十分な耐力<sup>(注1)</sup>を有するように設計することとされている。そして、橋座部の耐力は、コンクリートが負担する耐力(以下「コンクリート耐力」という。)に補強鉄筋が負担する耐力(以下「鉄筋耐力」という。)を加えて算定することができることとされている。

このような事態が生じていたのは、同県において、委託した設計業務の成果品に誤りがあったのに、これに対する検査が十分でなかったことなどによると認められる。
