道路区域外危険箇所における土砂災害が発生する前の危険防止措置の実施に向けて、警戒区域を考慮するなどして改めて道路区域外危険箇所を選定した上で、当該箇所の管理者等を記載した道路区域外危険箇所調書を作成するとともに、管理者等との間で調整を行う際の方針等を定めるなどするよう改善の処置を要求したもの

本院は、高速道路の道路区域外危険箇所における土砂災害対策の状況について、令和7年10月10日に、東日本高速道路株式会社(以下「東会社」という。)、中日本高速道路株式会社(以下「中会社」という。)及び西日本高速道路株式会社(以下「西会社」といい、東会社、中会社及び西会社と合わせて「3会社」という。)のそれぞれの代表取締役社長に対して、「高速道路の道路区域外危険箇所における土砂災害対策の状況について」として、会計検査院法第36条の規定により改善の処置を要求した。

1 高速道路の道路区域外危険箇所における土砂災害対策の概要

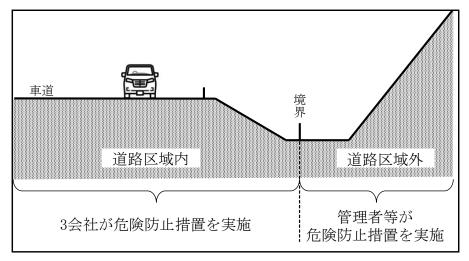
図表1 道路区域内外の危険防止措置の概念図

災害点検要領によれば、3会社の支社及び高速道路の管理を行う管理事務所等は、道路区域外において土石流、斜面崩壊等の発生が懸念される箇所等の高速道路に対して 危険と思われる箇所(以下「道路区域外危険箇所」という。)を可能な限り選定して、 危険状況、地名、当該箇所を管理する地方公共団体等(以下「管理者等」という。)を 記載した道路区域外危険箇所調書を作成することとされている。そして、管理事務所 等は、道路区域外危険箇所について、管理者等との間で調整を行って、管理者等によ り防護施設の設置等の危険防止措置が講じられるよう努めることとされている(図表 1参照)。

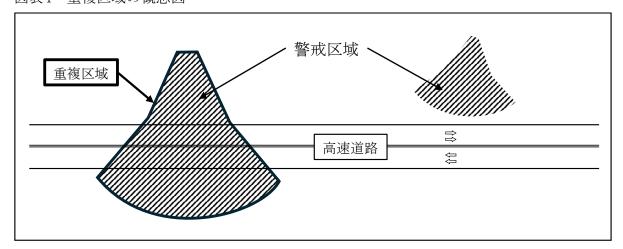
図表4 重複区域の概念図

92管理事務所等において重複区域が道路区域外危険箇所に選定されているか確認したところ、7年6月末時点において、重複区域がなかった2管理事務所等を除いた90管理事務所等の管内の計5,603か所が重複区域となっており、このうち167か所は道路区域外危険箇所に選定されていたが、残りの5,436か所は選定されていなかった(図表5参照)。
